## LA DIFESA DALLE ACQUE ALTE DELLA BASILICA DI SAN MARCO E DELL'INSULA MARCIANA

Gli aspetti architettonici della barriera di cristallo a protezione della Basilica di San Marco

**Arch. Ilaria Cavaggioni**  
Soprintendenza Archeologia, Belle arti e Paesaggio per il  
comune di Venezia e la Laguna

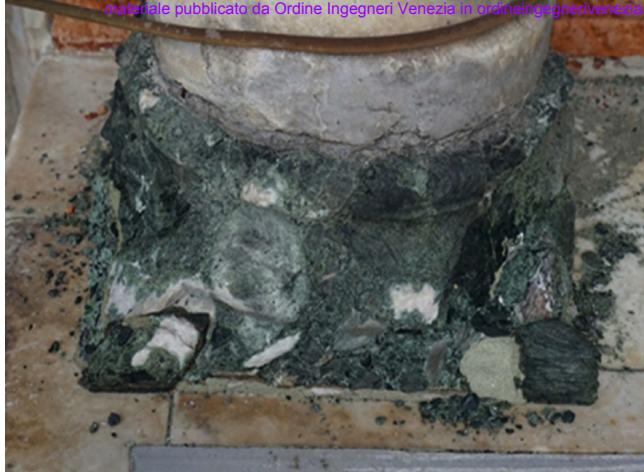
Disgregazione di una colonna di verde antico

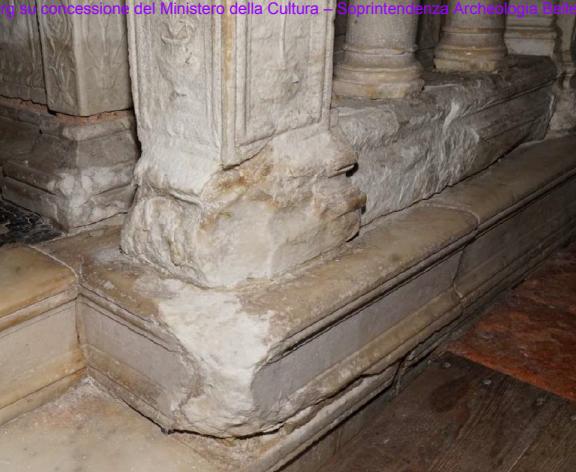
Interno della basilica. Lo stato di degrado dell'altare rinascimentale di San Paolo

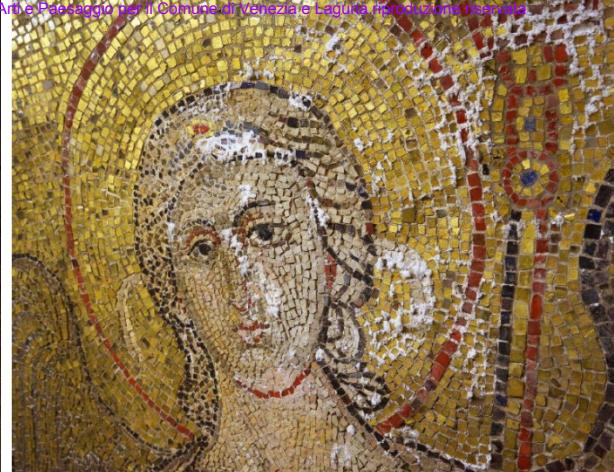
Le efflorescenze saline su un tratto di mosaico dovute alla risalita capillare

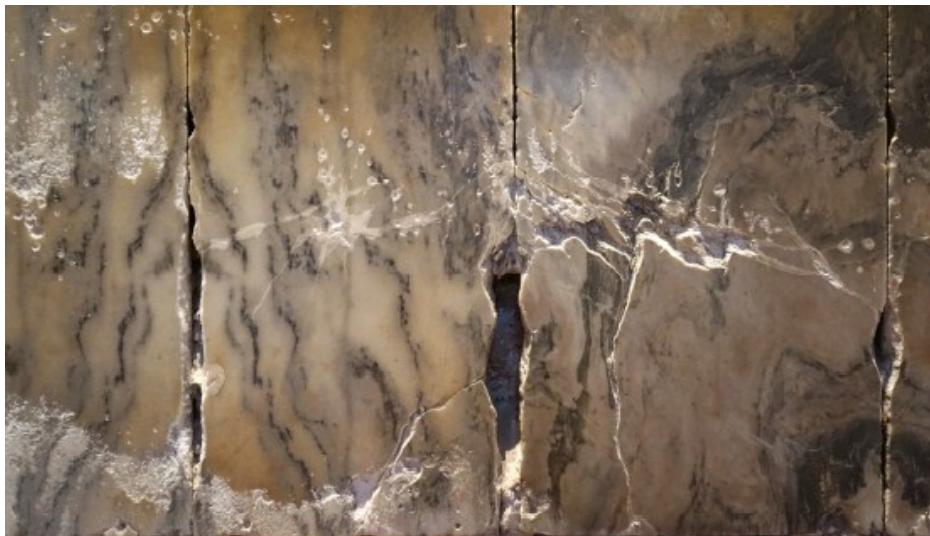
Interno della Basilica.  
Il degrado di un tratto di rivestimenti marmorei di Pavonazzetto

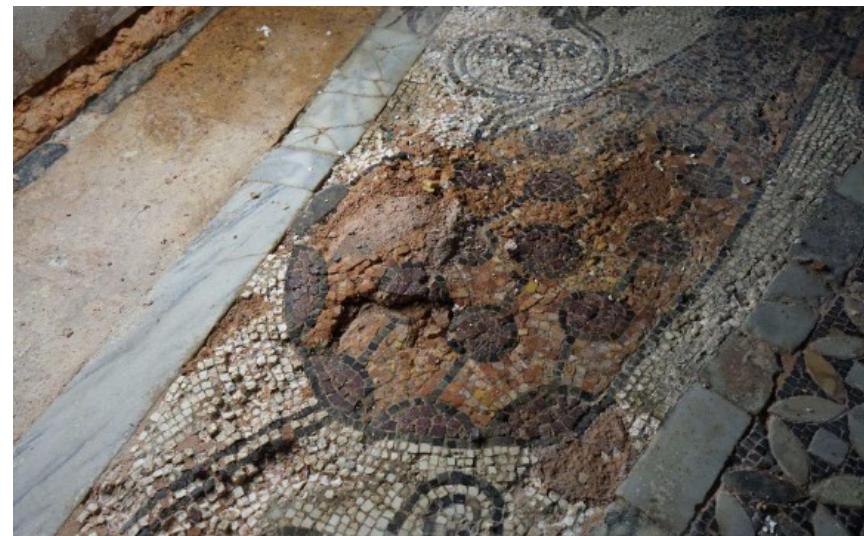
Interno della basilica.  
Dettaglio di un tratto danneggiato della decorazione musiva

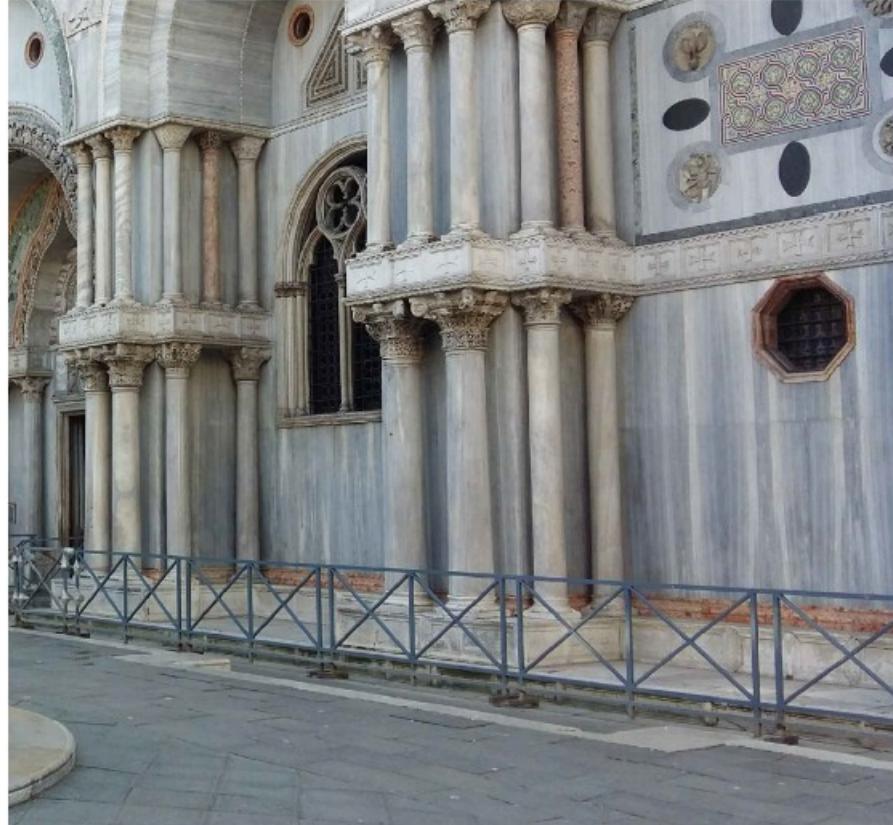
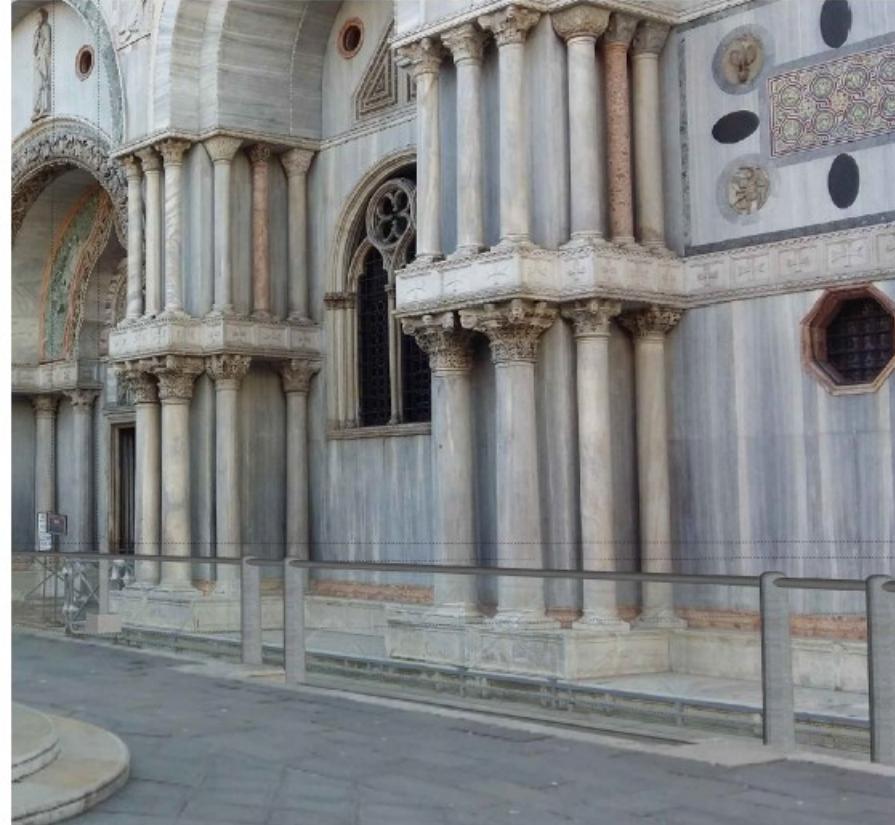
## La duplice funzione della barriera

- diaframma di protezione idraulica
- dissuasore nei confronti della pressione antropica che consente l'eliminazione delle transenne metalliche esistenti

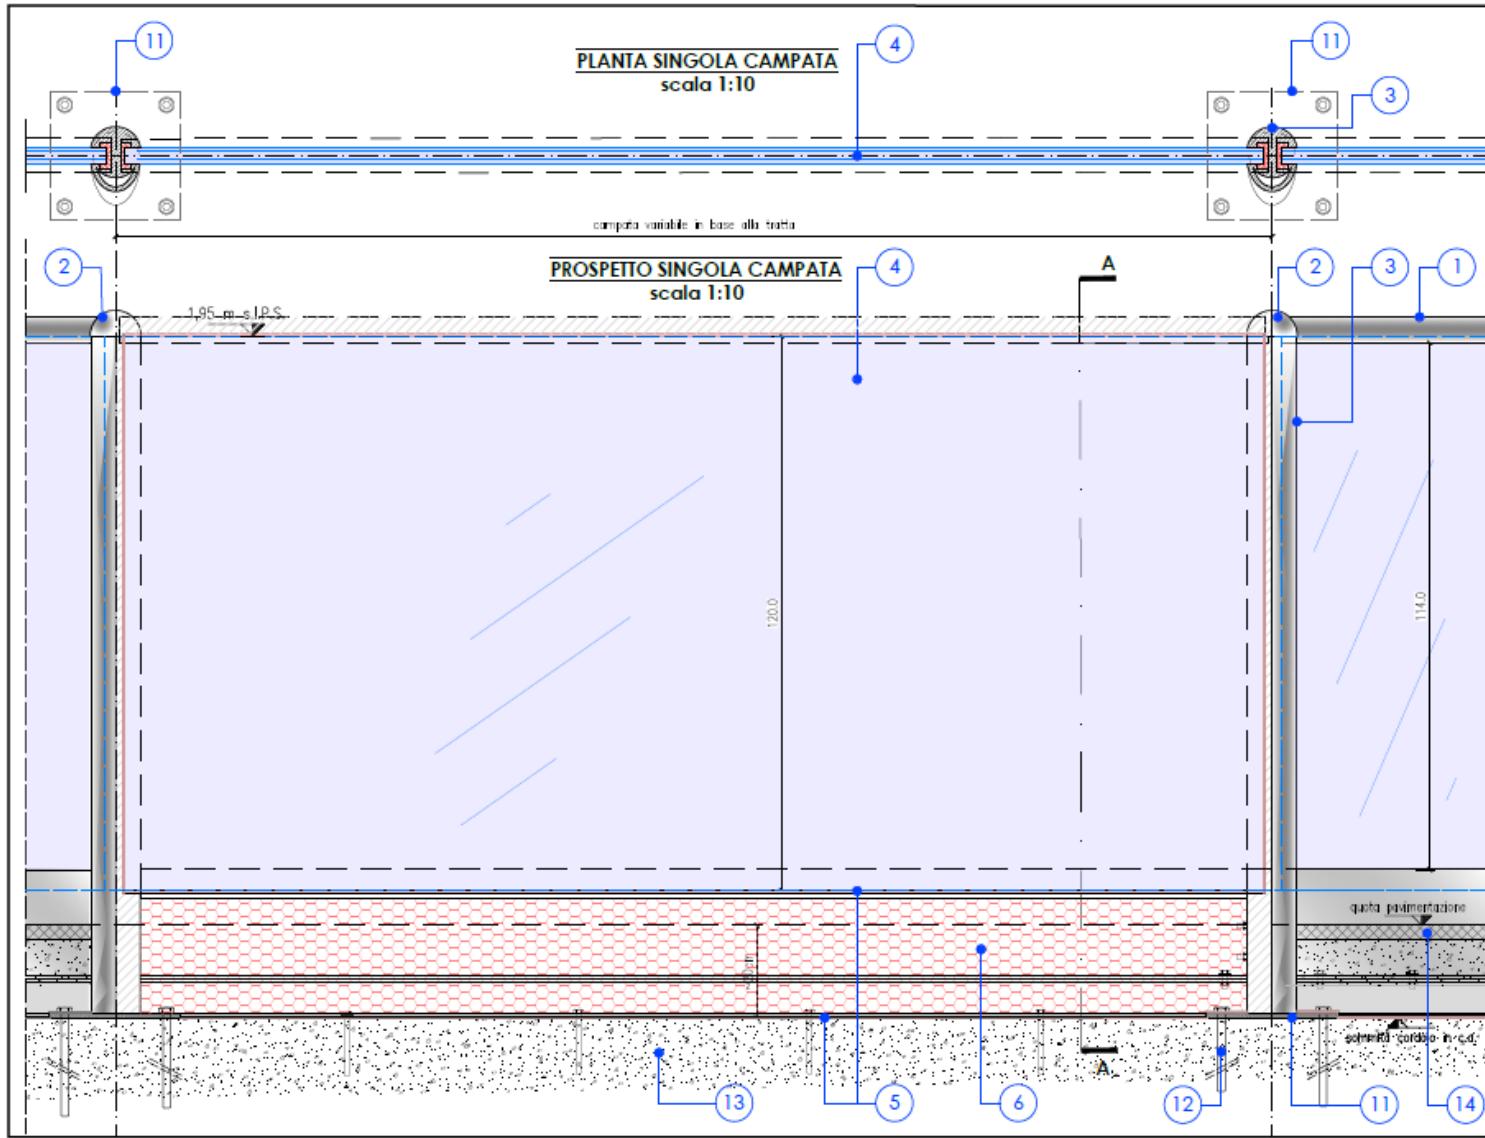
## Gli elementi costruttivi della barriera fuori terra

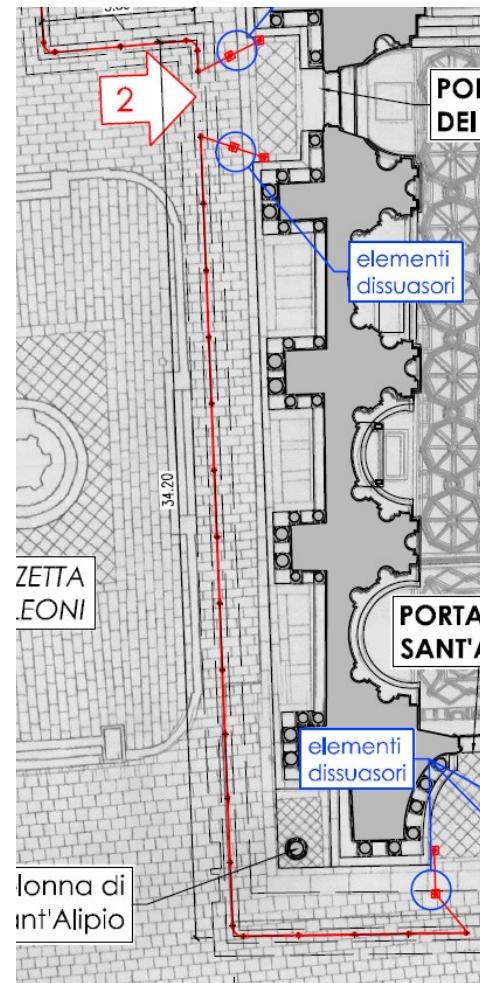
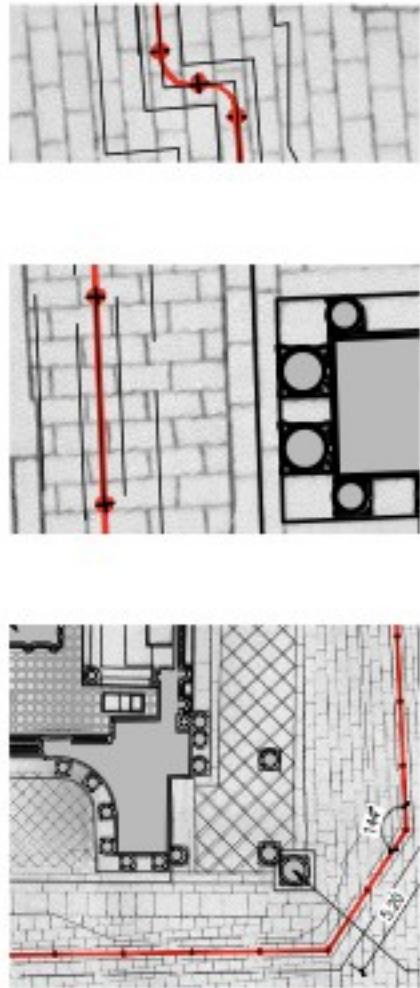
## La relazione tra i pilastri della barriera e gli elementi architettonici della Basilica

### Progetto definitivo

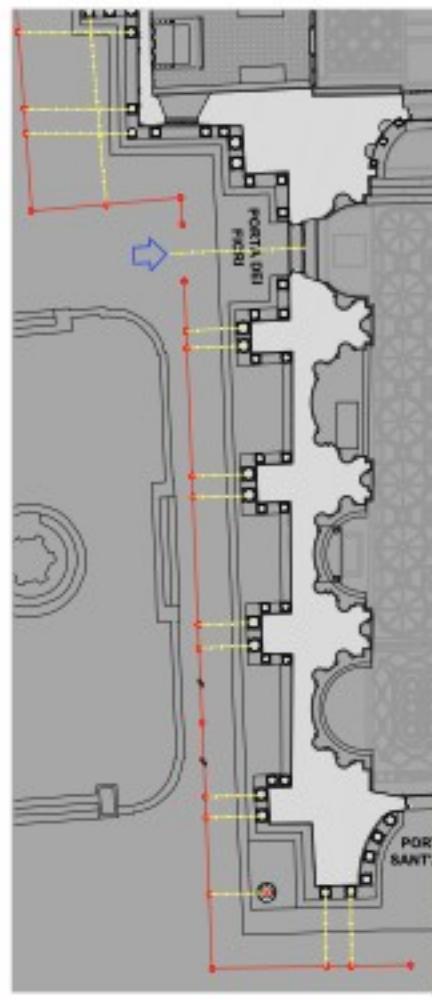
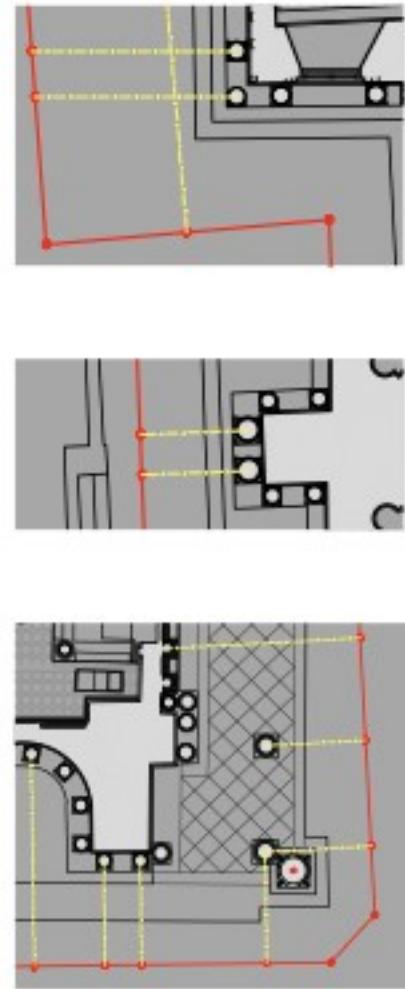
### Progetto esecutivo

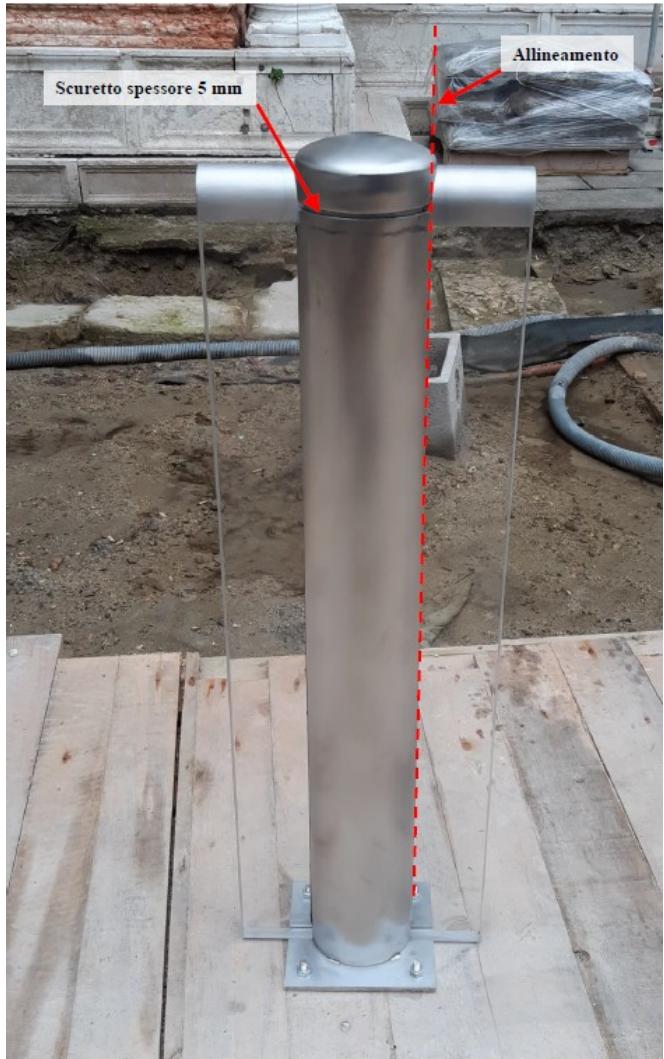
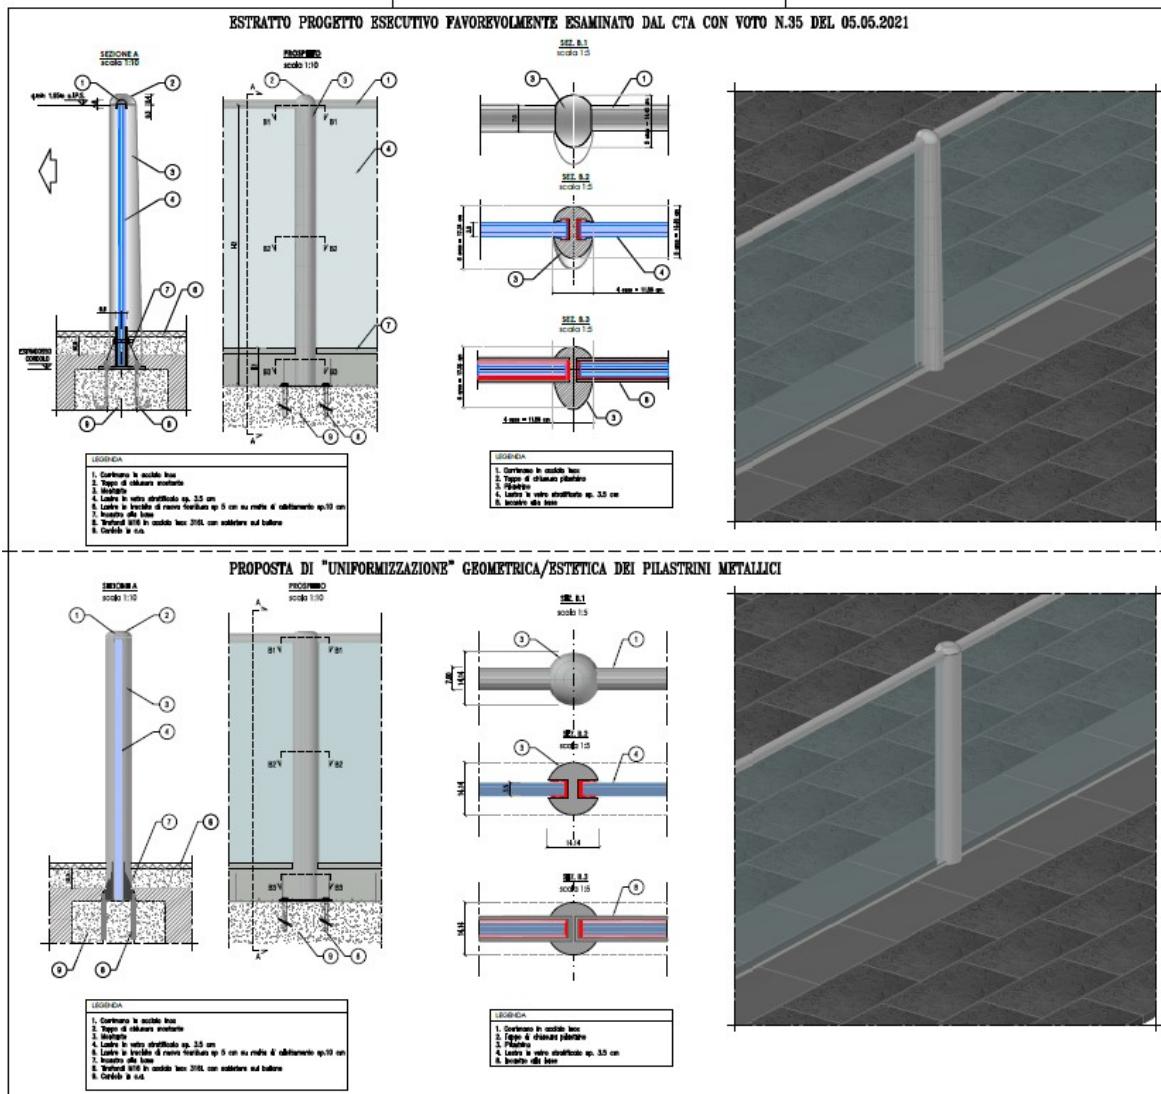
## Dettagli della soluzione tecnica e formale del pilastrino metallico

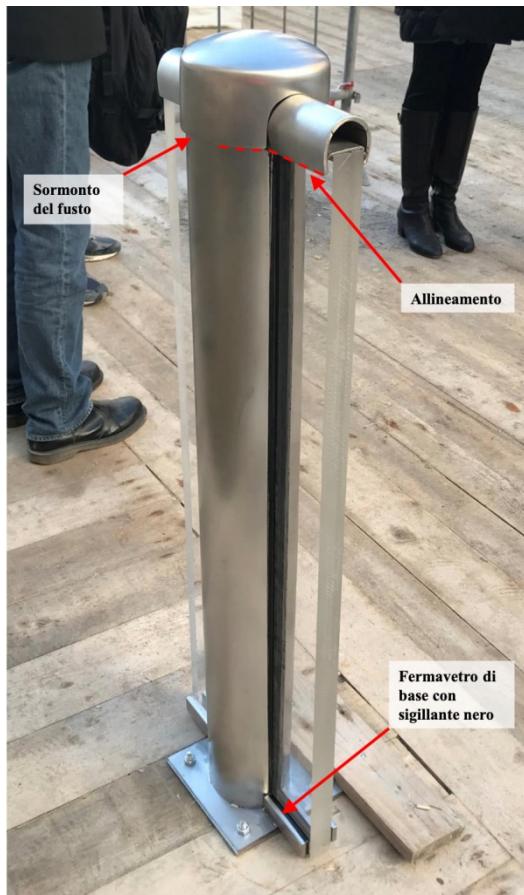
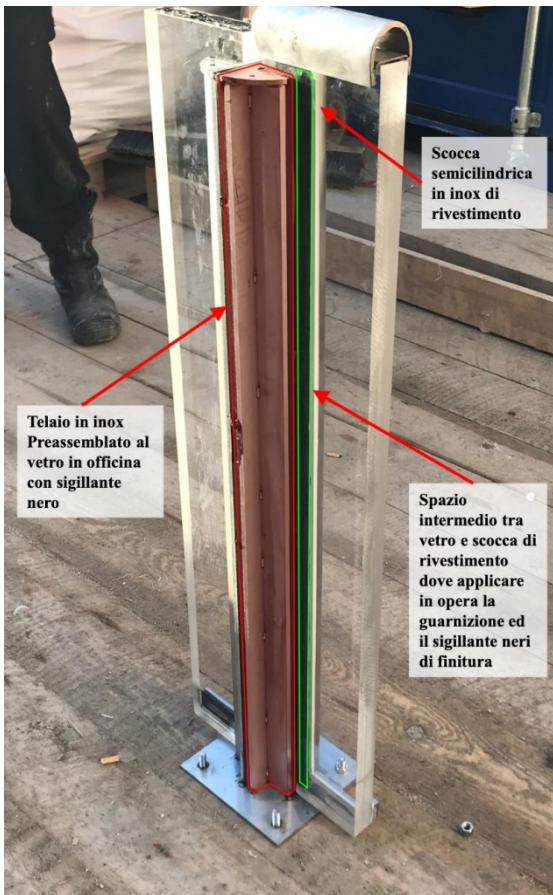
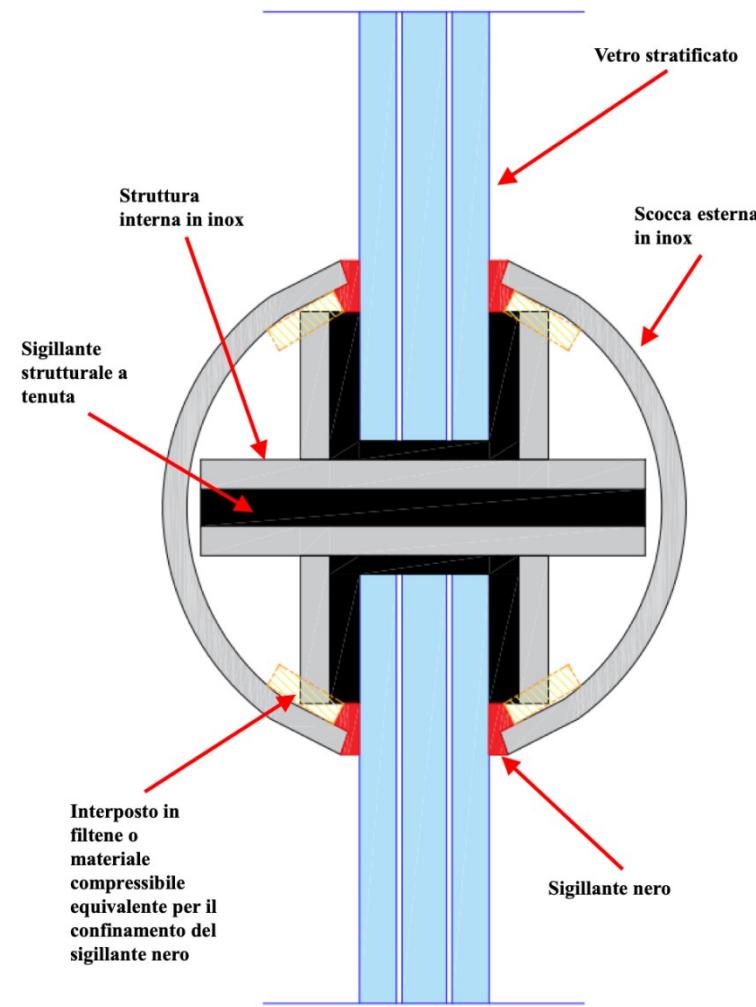
## Dettagli della soluzione tecnica e formale del pilastrino metallico

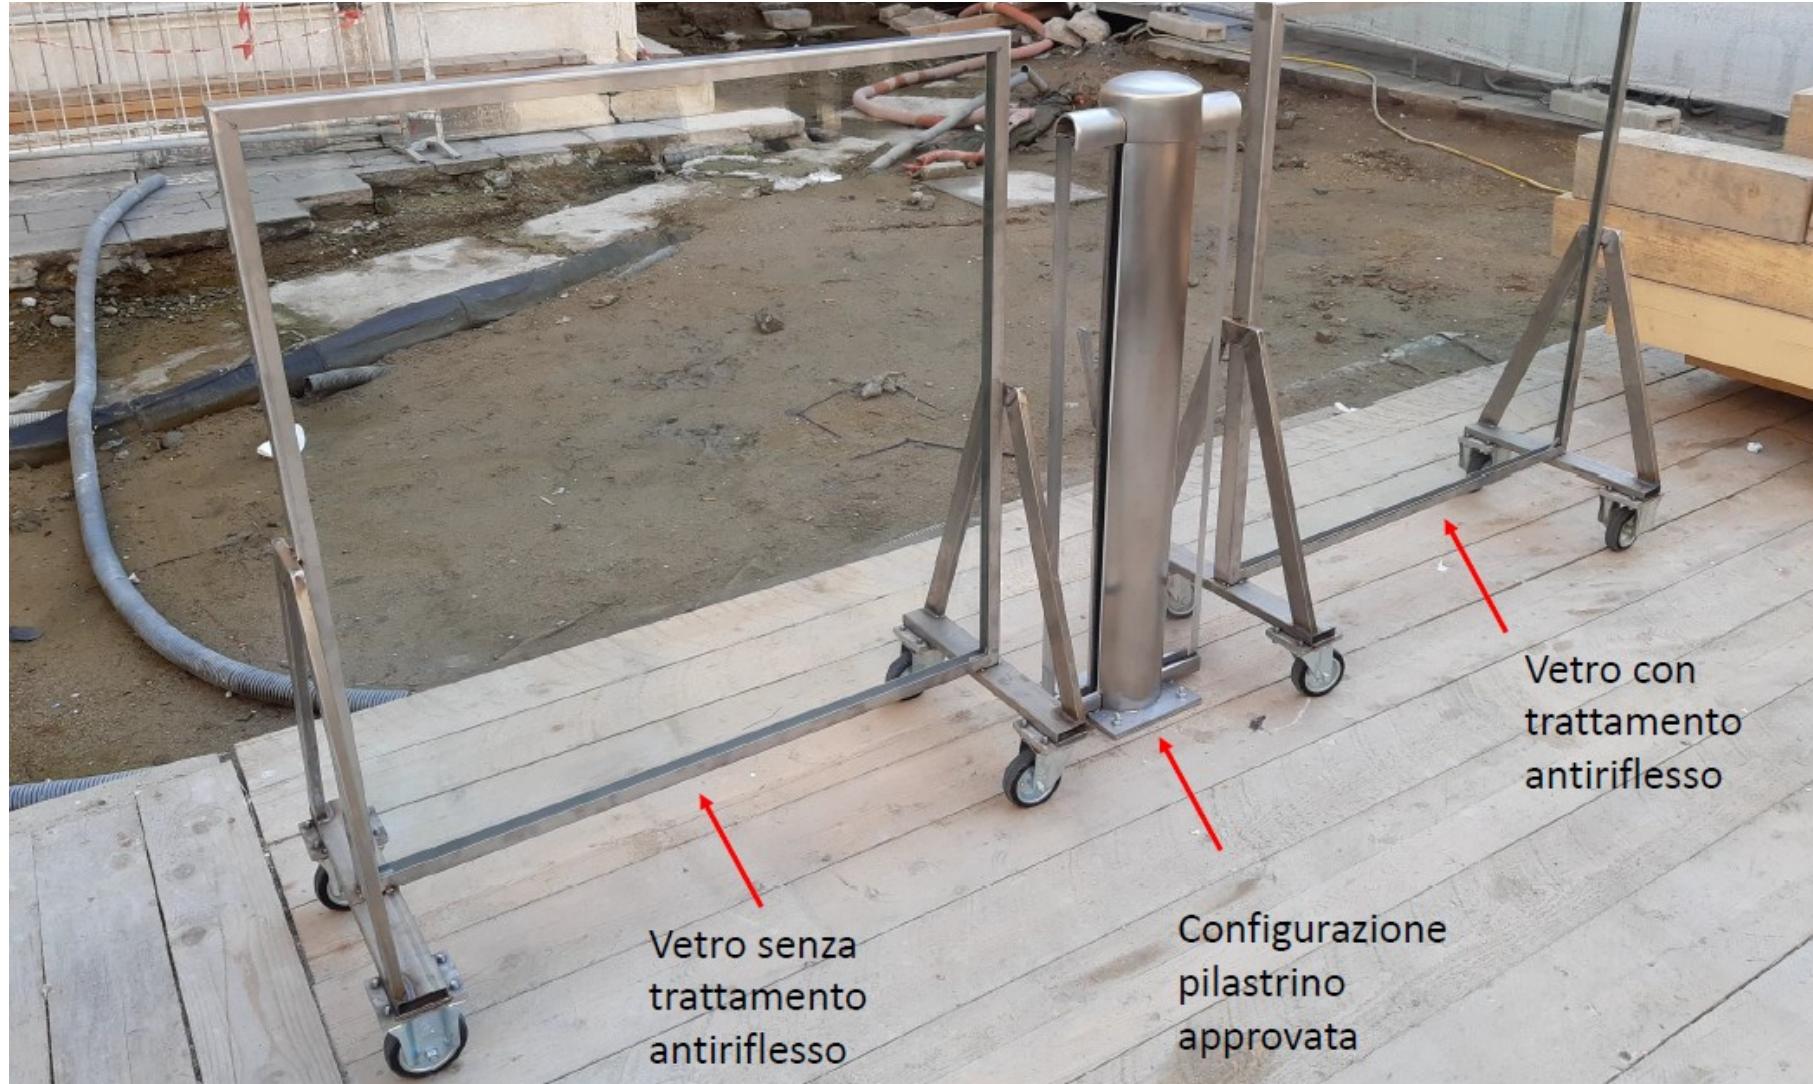
## I pannelli vetrati

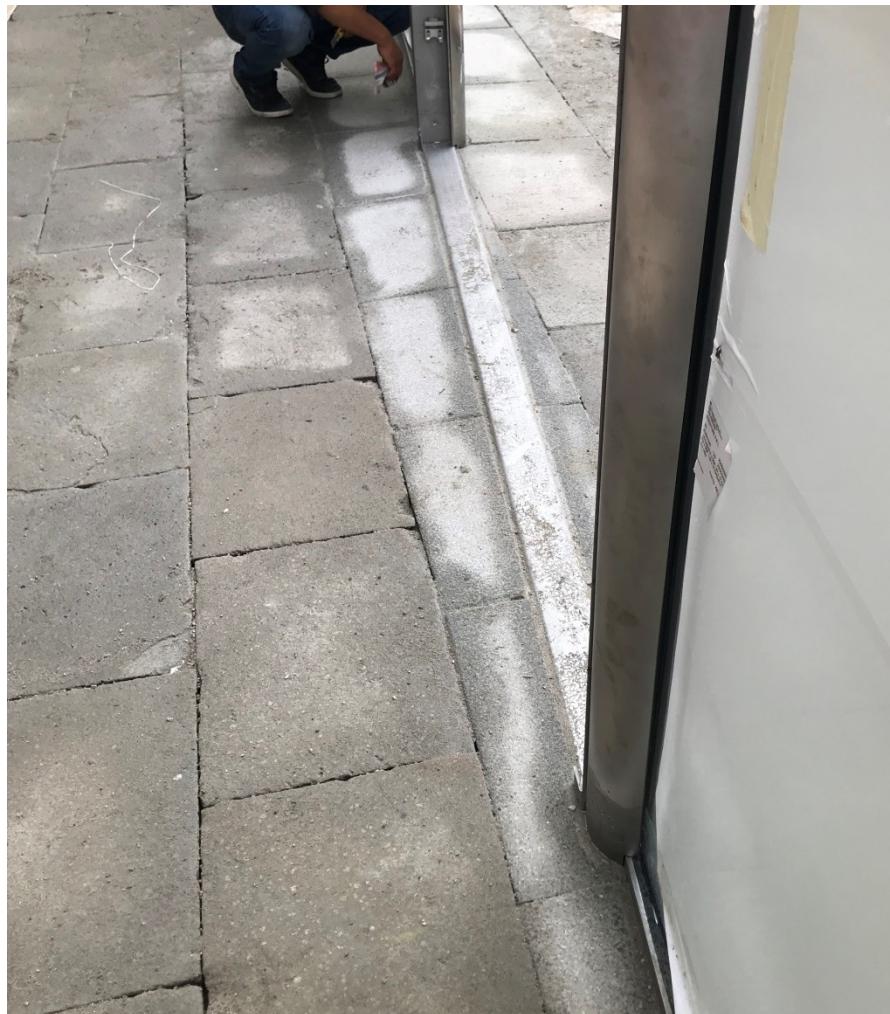
Foto 4 - Confronto tra una lastra in trachite bagnata e sporcata e i masegni sottostanti

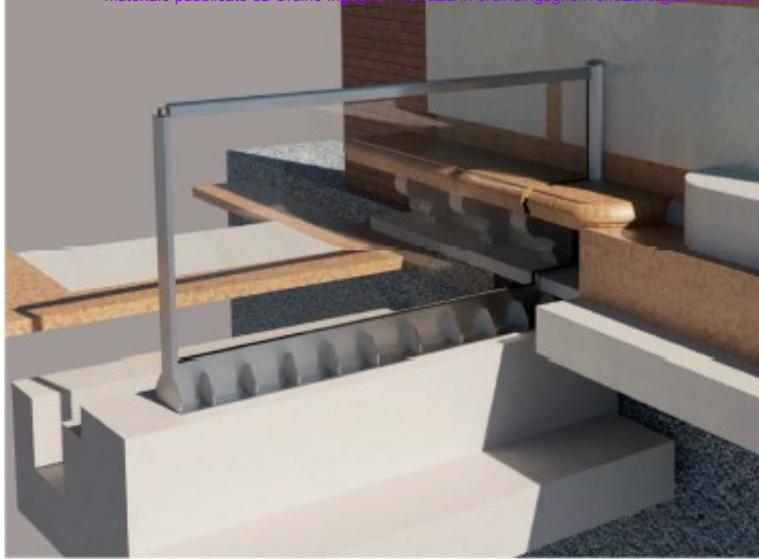
Pannello di raccordo con ancoraggio di base a vista

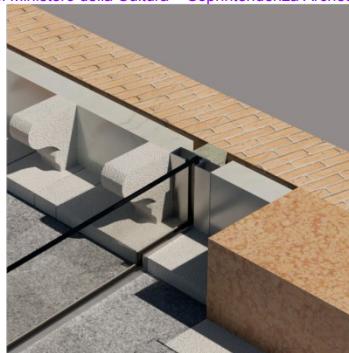
Sezione orizzontale a quota inferiore della seduta della panchina

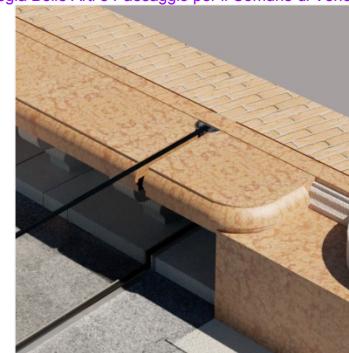
Sezione orizzontale a quota del piano di seduta della panchina

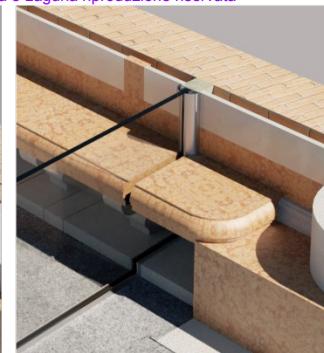
Sezione orizzontale a quota superiore della panchina
