La difesa dalle acque alte della basilica di San Marco e dell'insula marciana  
Ateneo Veneto - 3 febbraio 2023

# La conservazione della Basilica di San Marco: i danni e gli interventi di restauro

Mario Piana

3 FEBBRAIO 2023

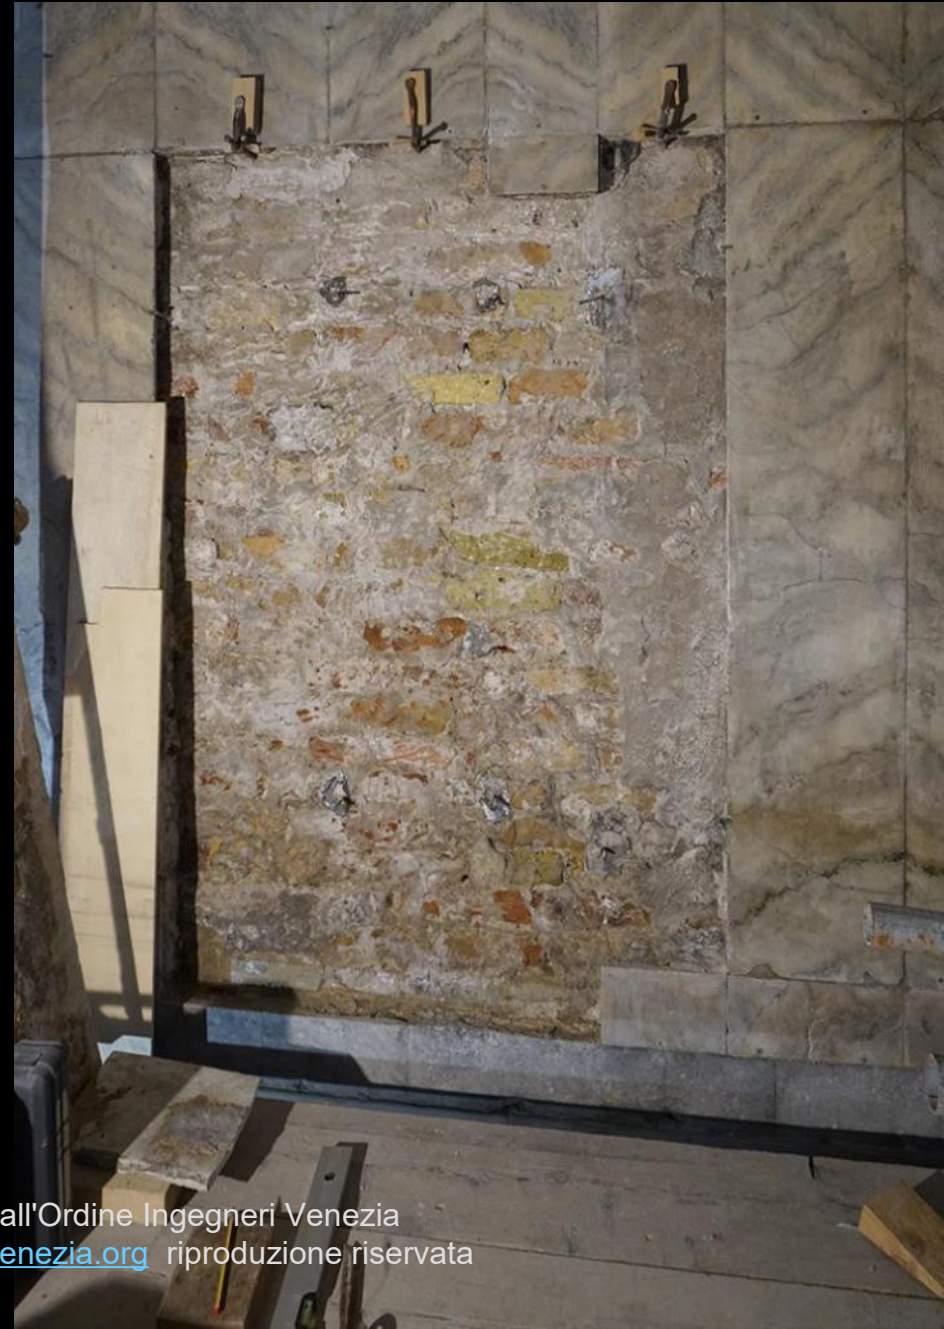
# Nartece – Dissesti dei rivestimenti marmorei e loro smontaggio

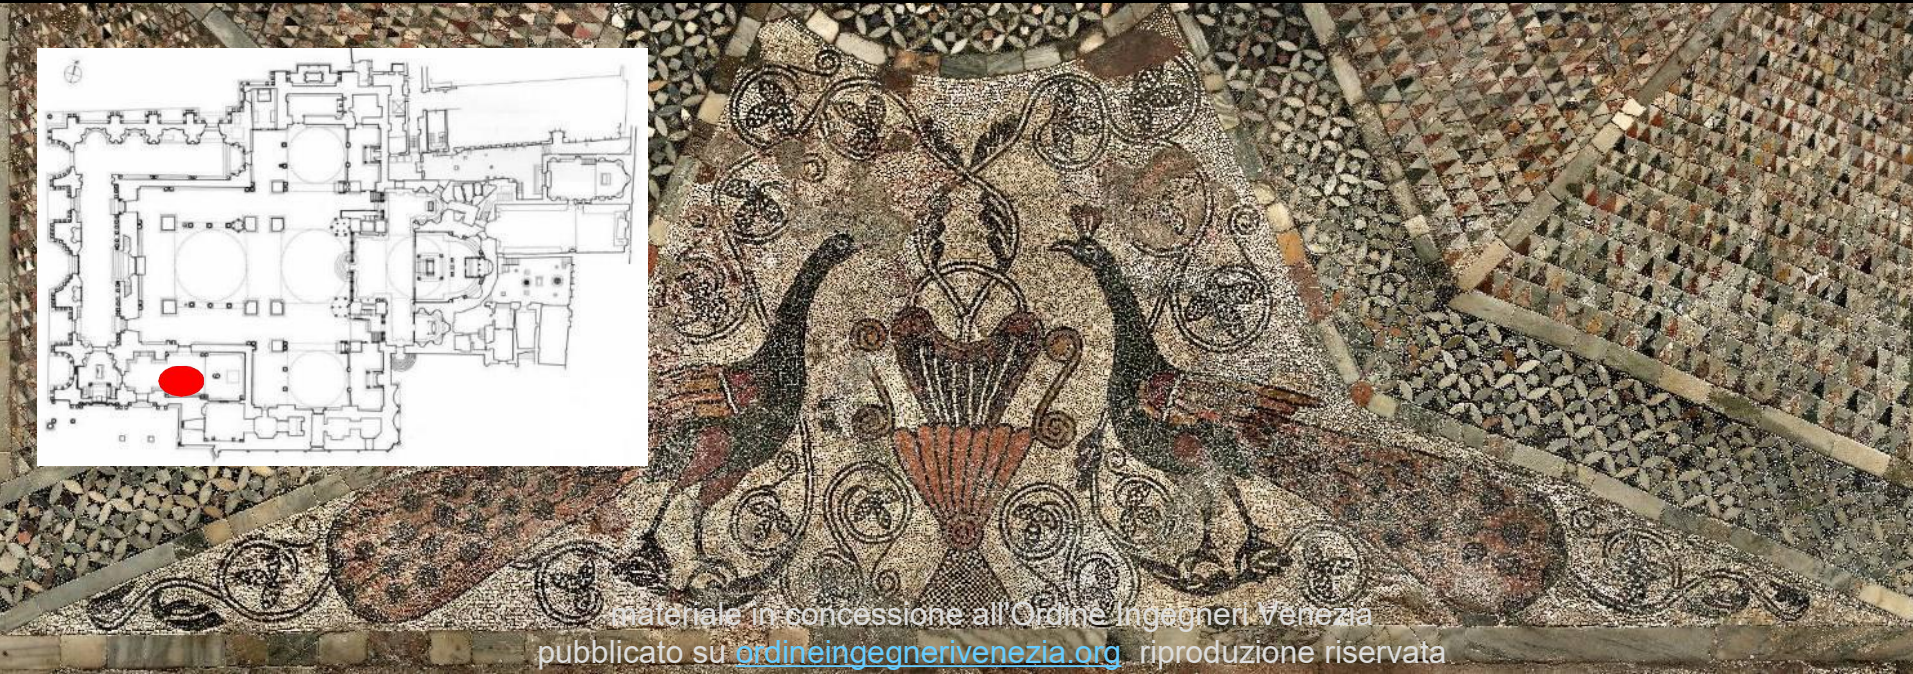
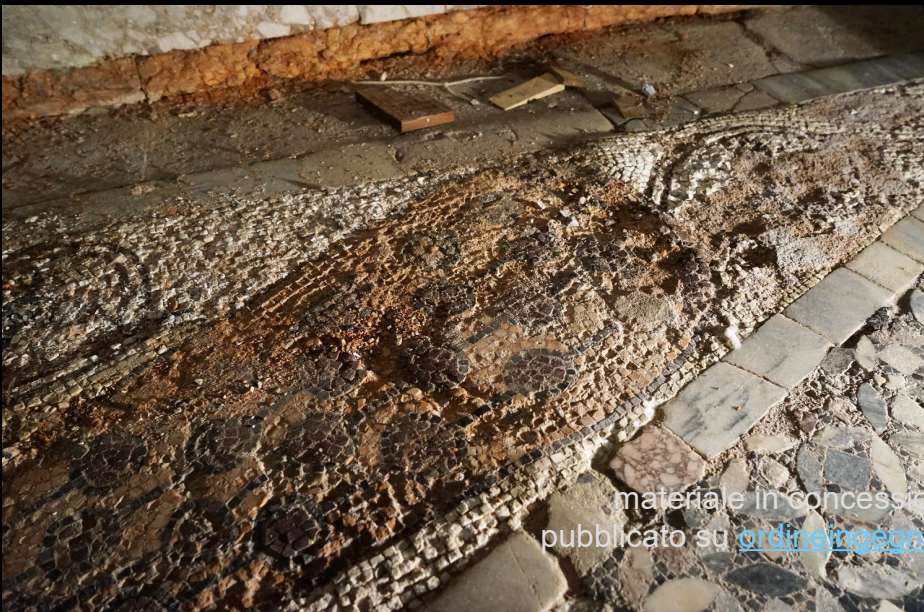
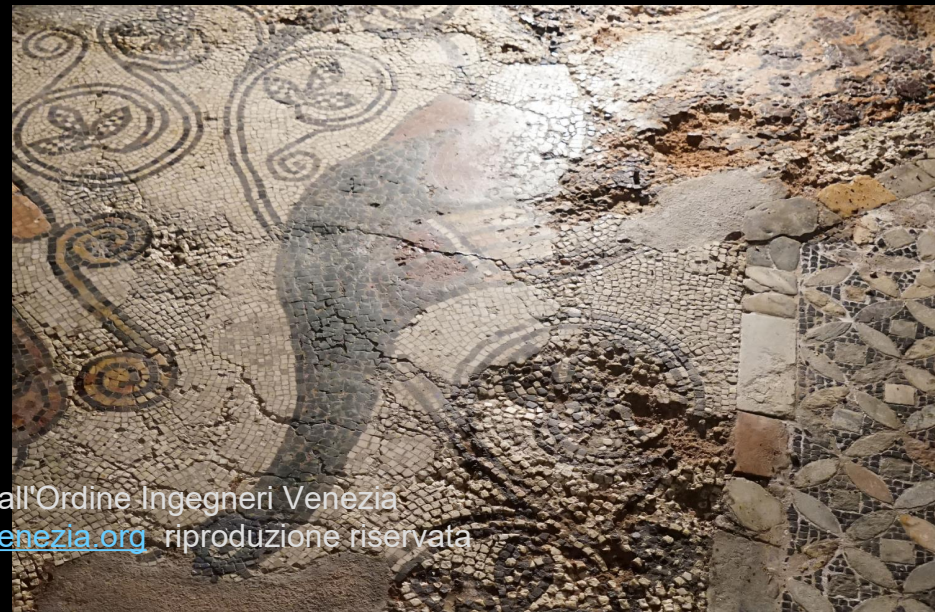
# Navata destra – Danni a una pavimentazione tessulare con una coppia di pavoni

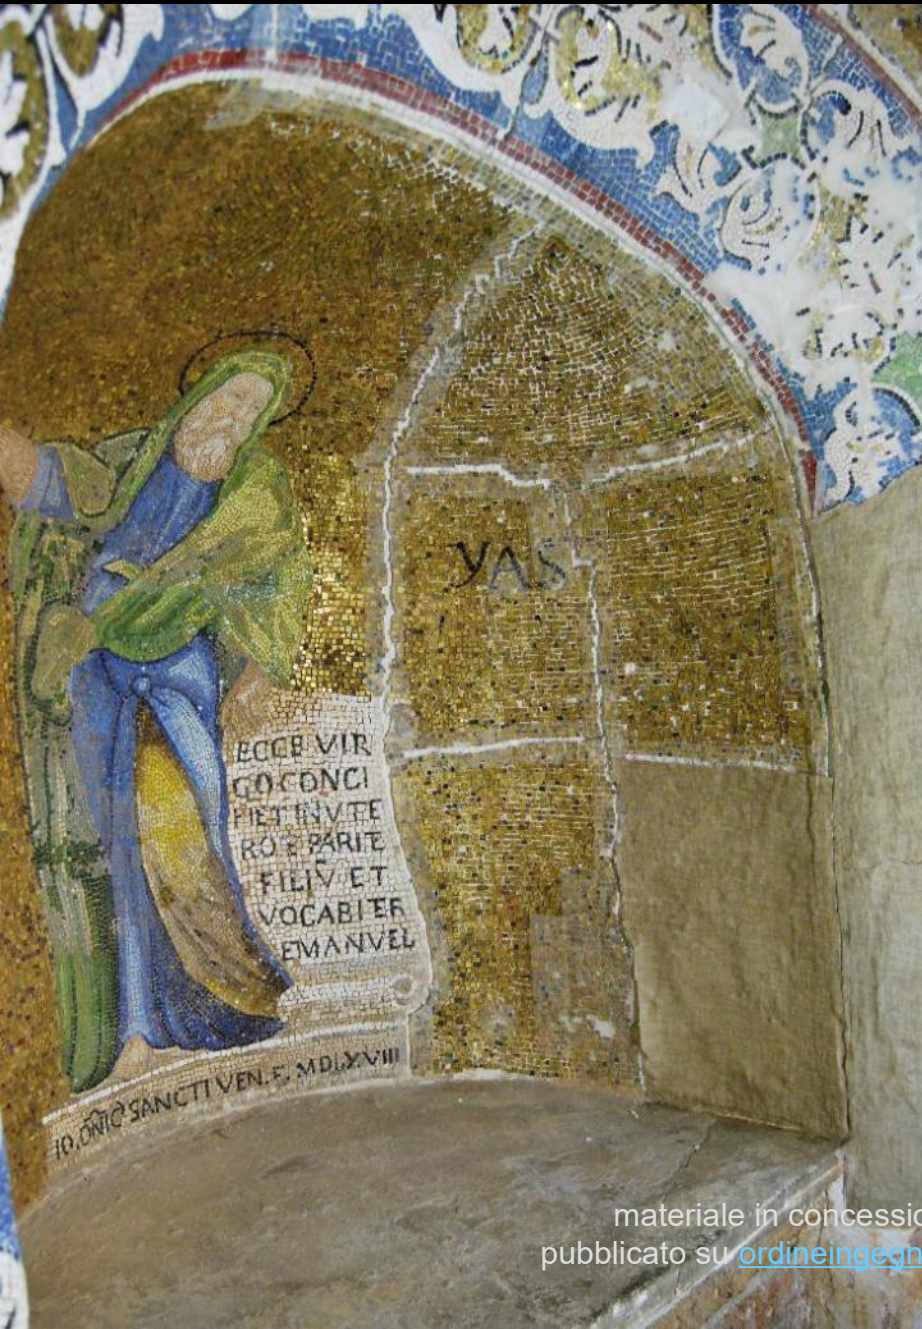
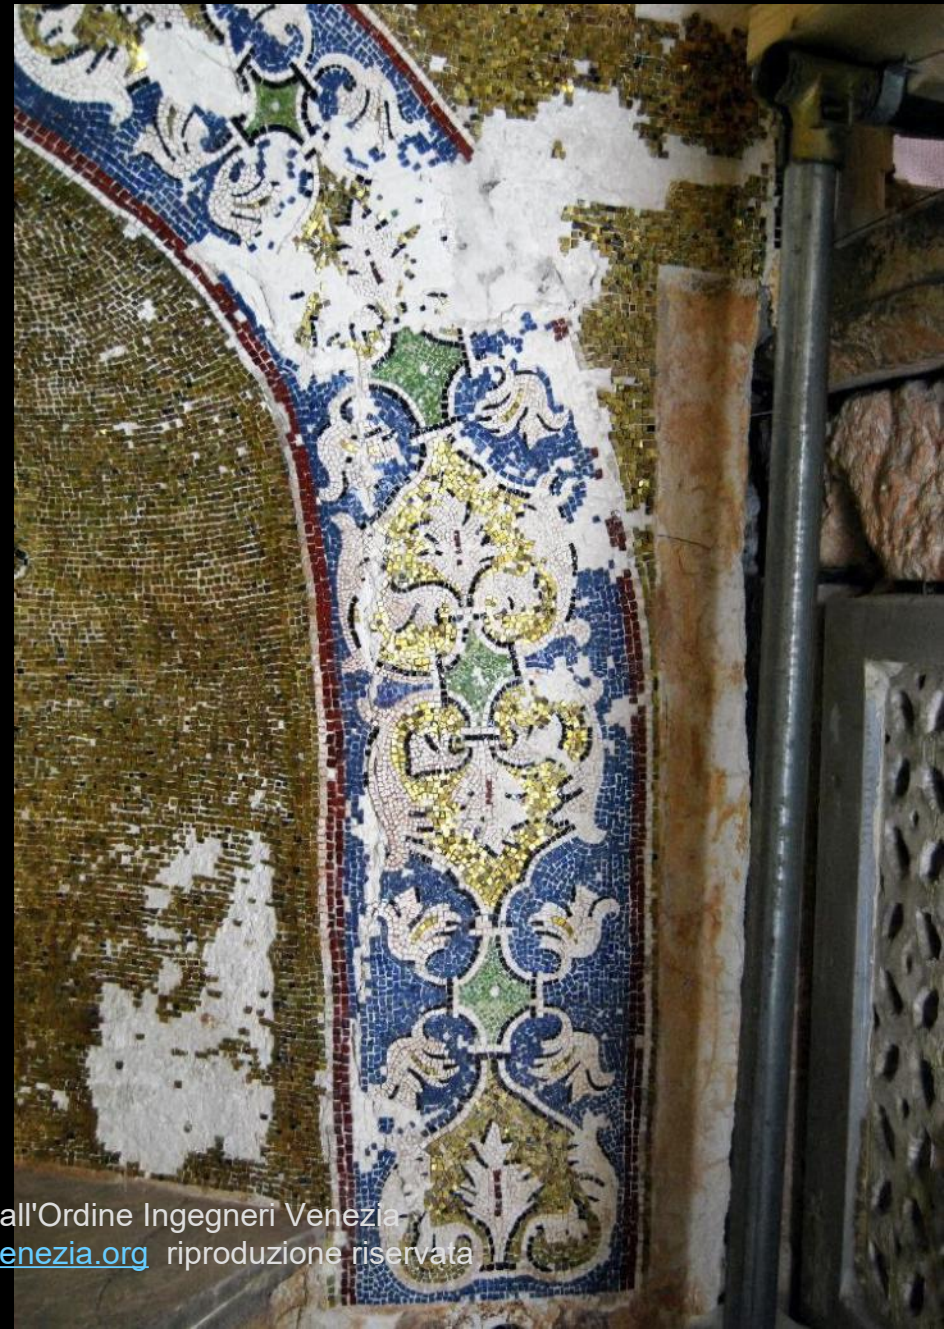
# Tomba Falier – I danni manifestatisi a seguito dell'acqua alta del novembre 2019

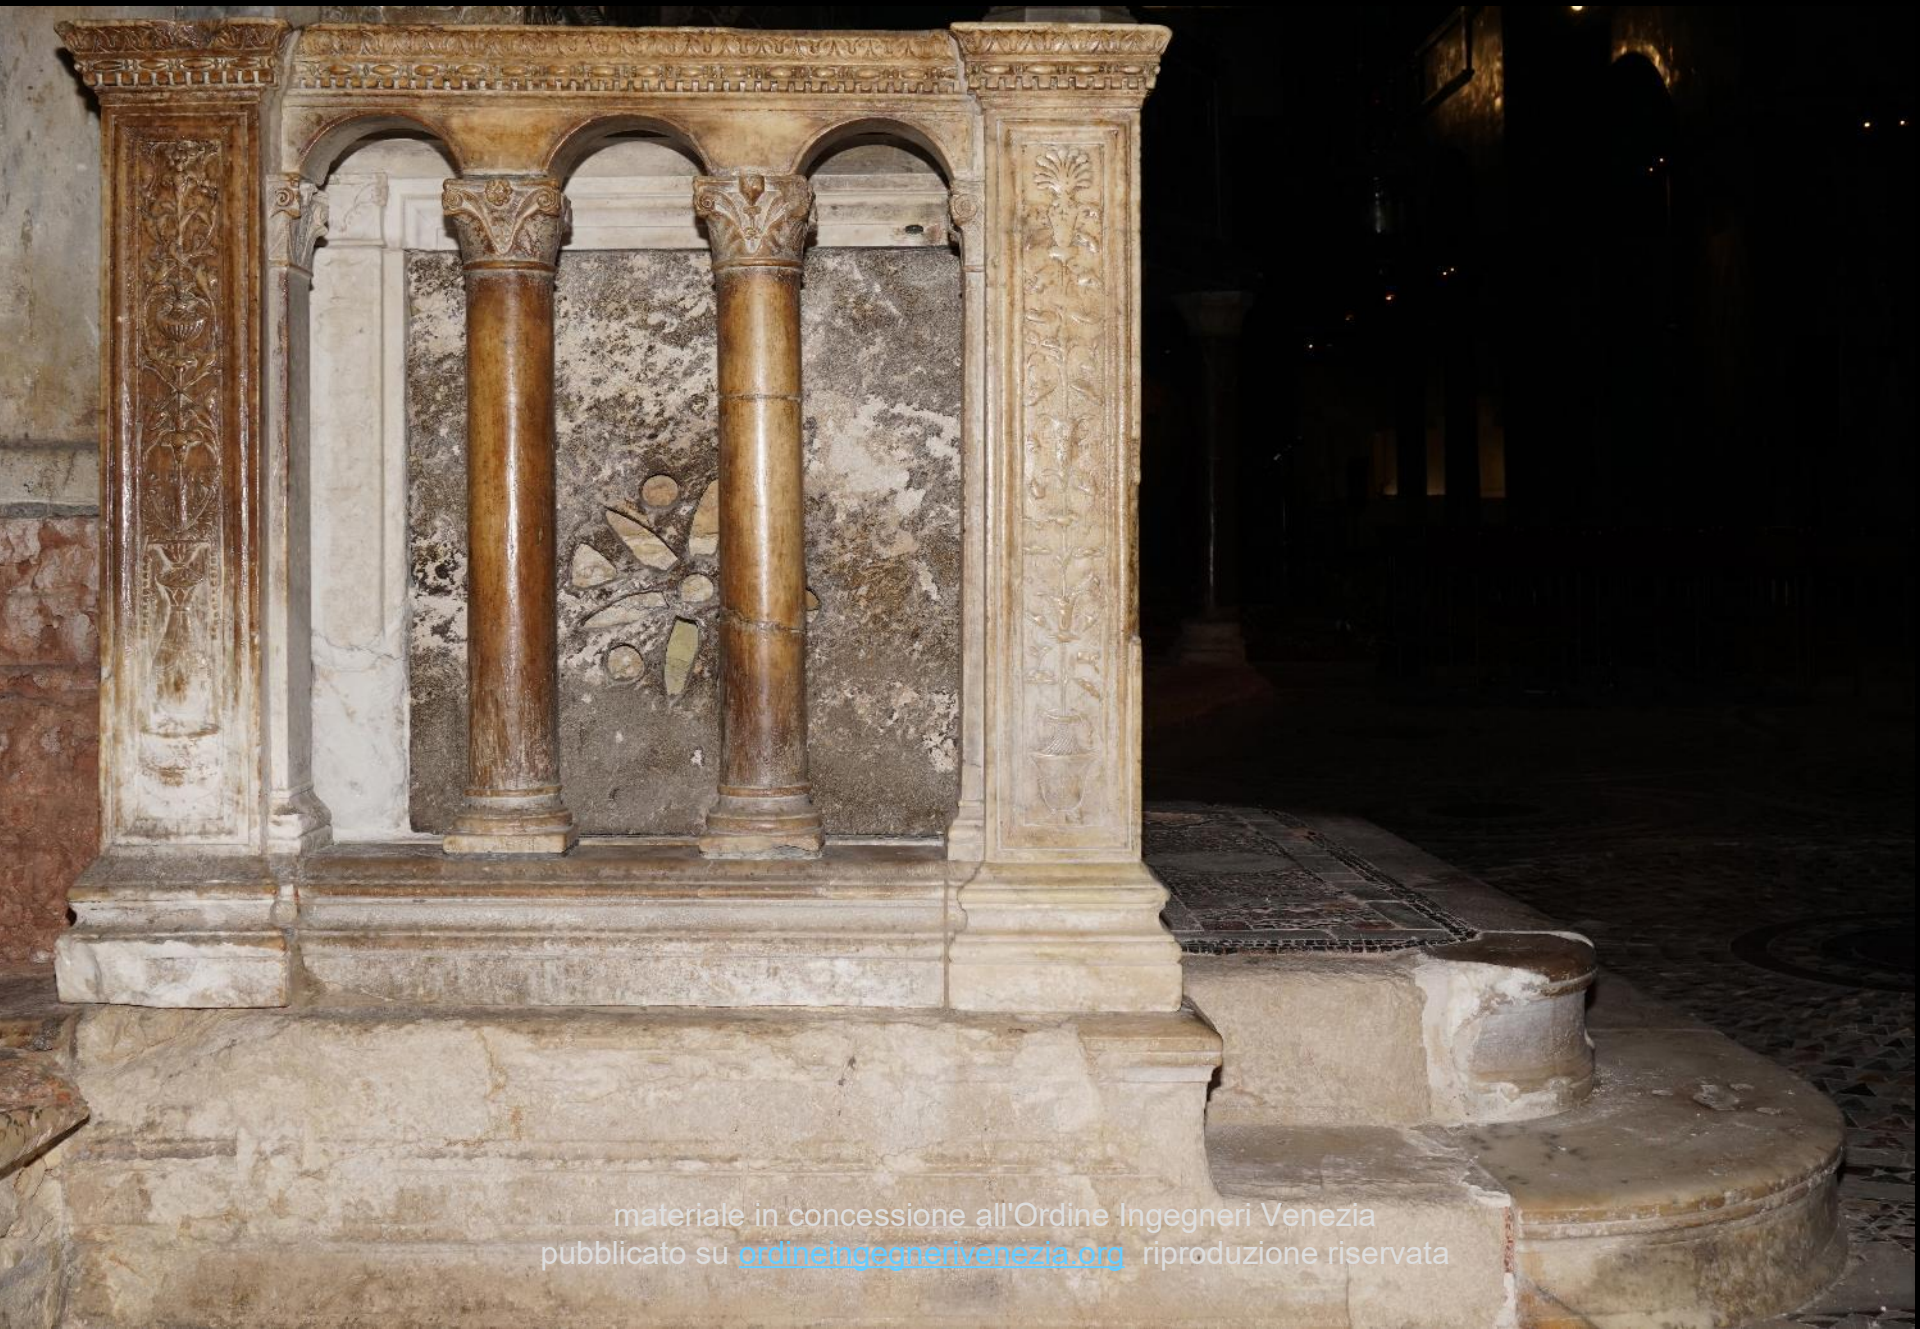
# Il degrado del marmo di Carrara conseguente all'acqua alta

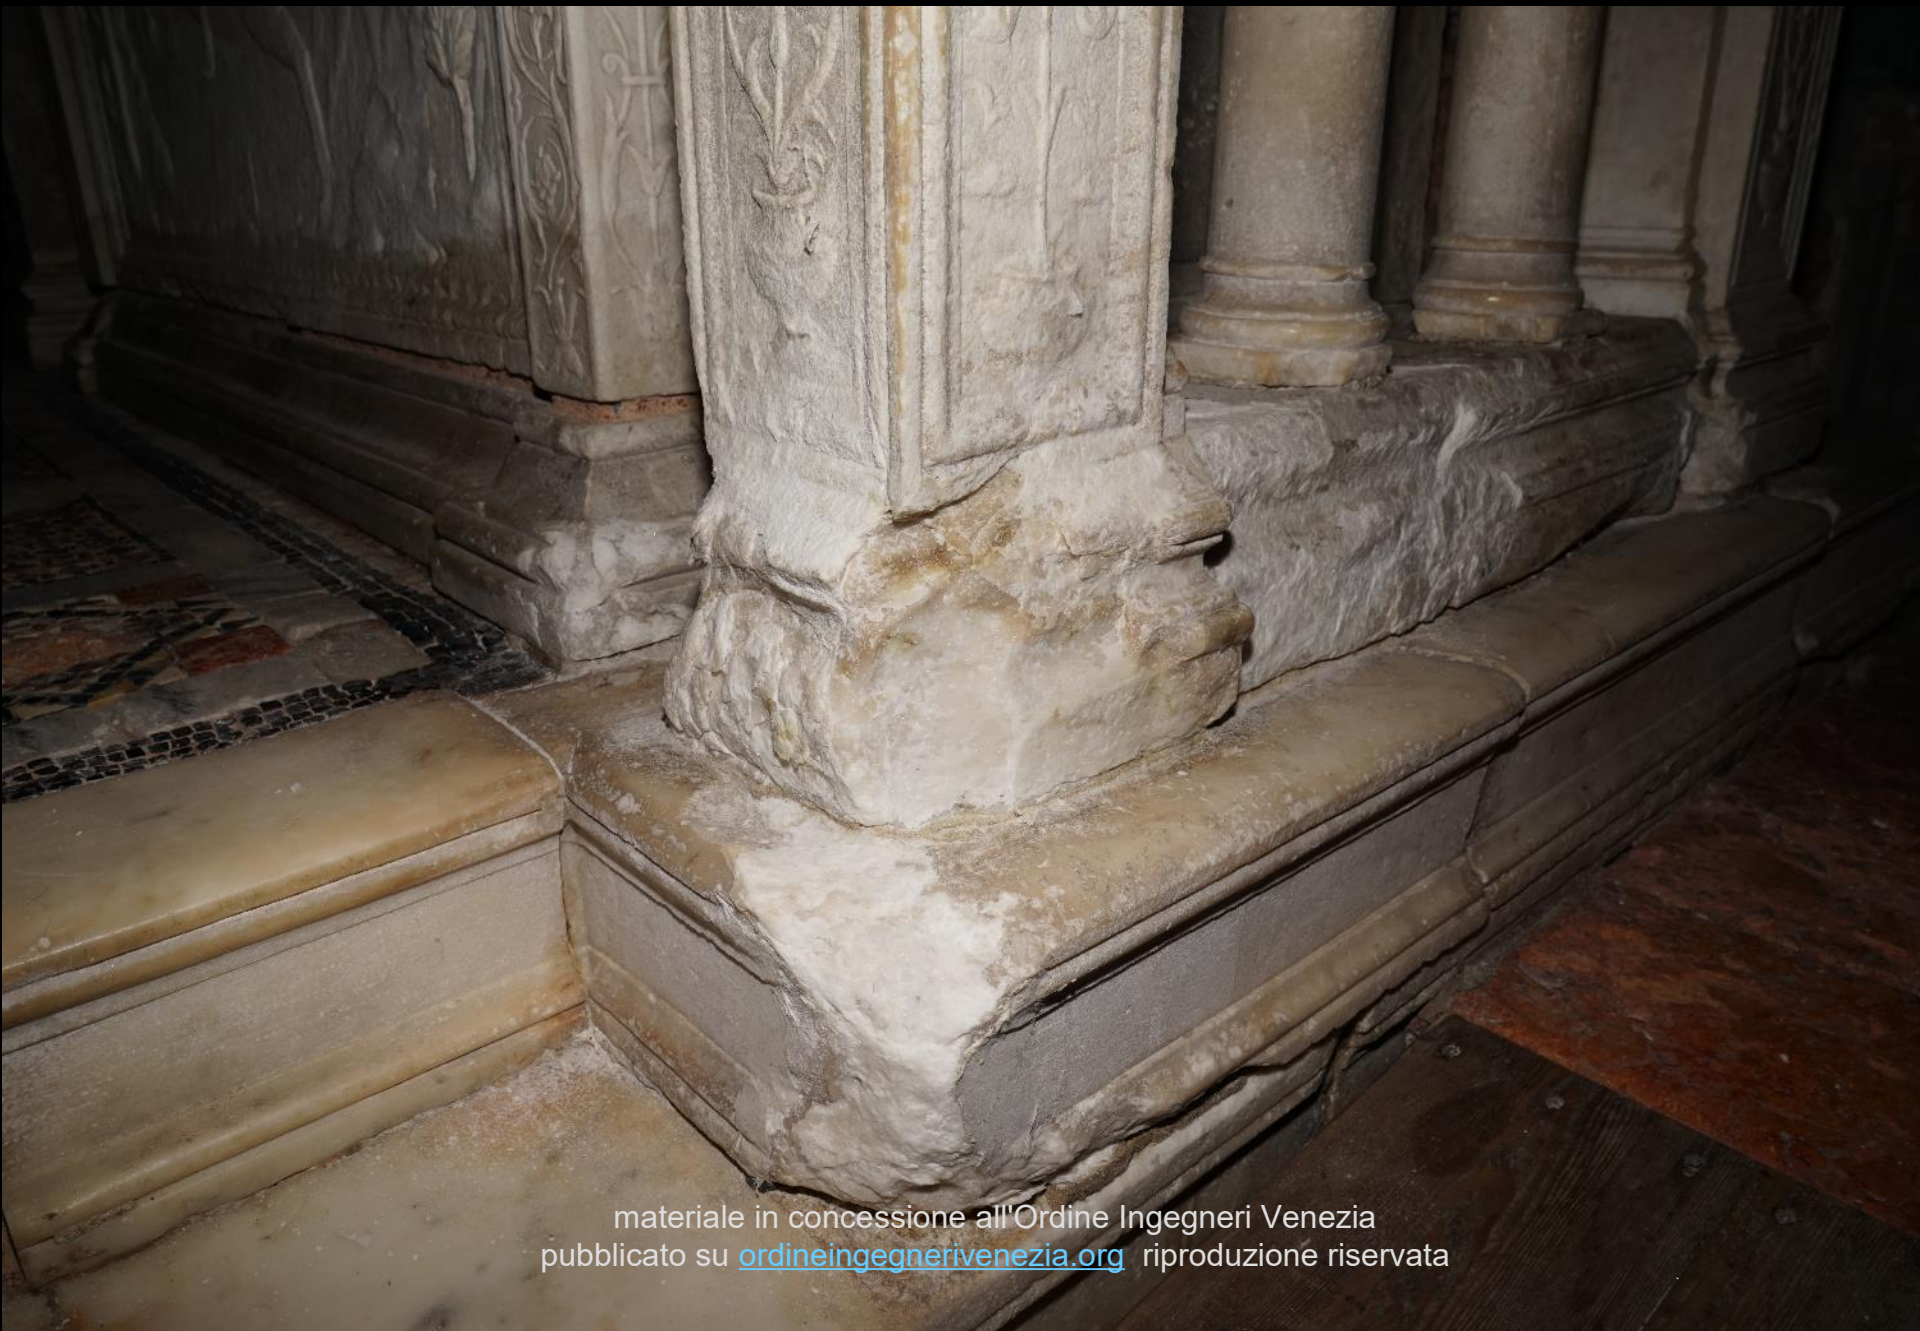
# Il degrado del marmo di Carrara conseguente all'acqua alta

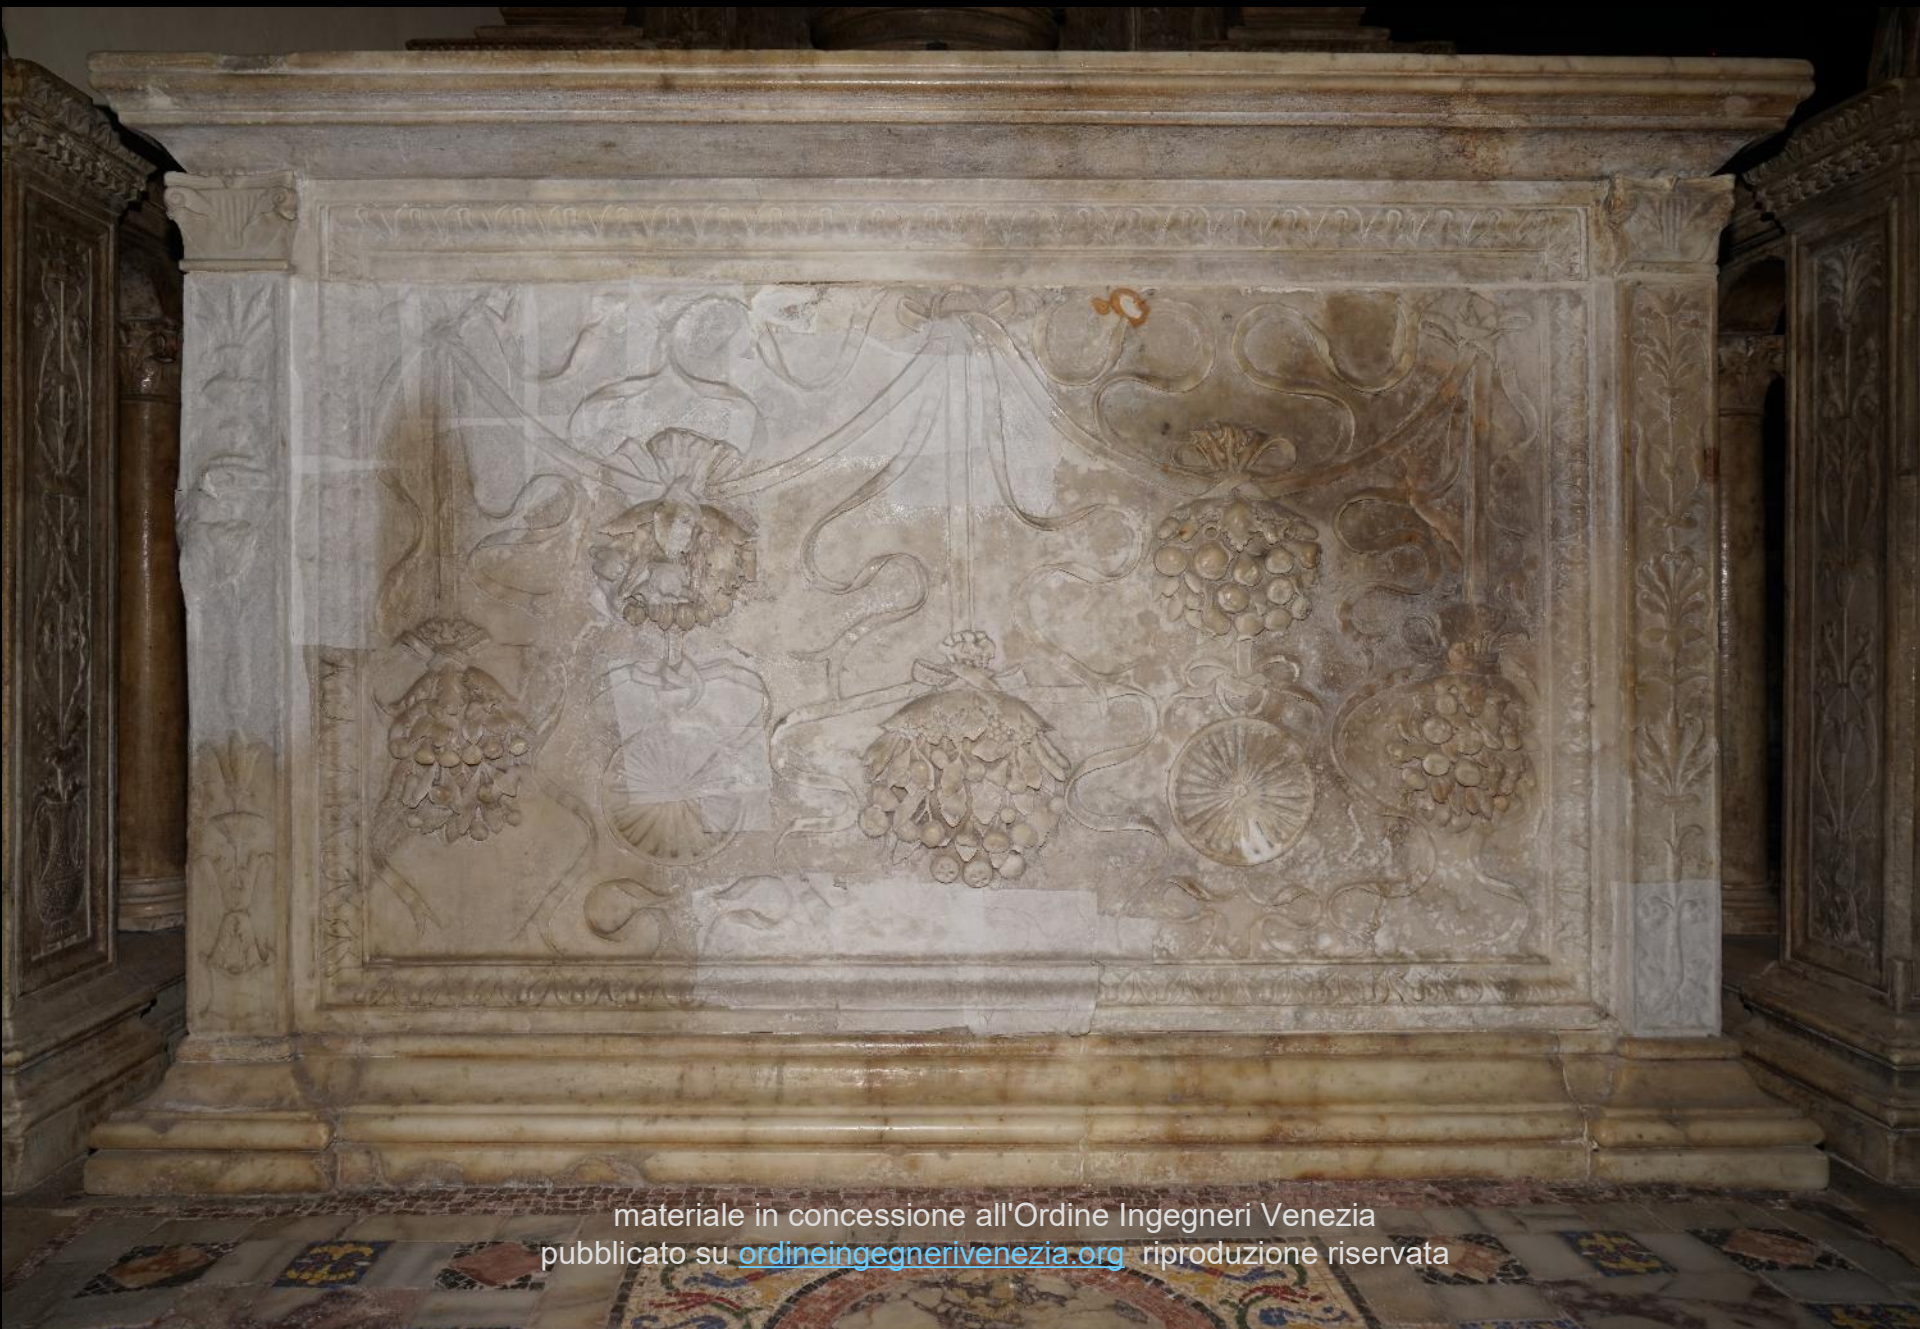
# Altare di San Giacomo – Il degrado dell'antependio
