**CONOSCENZA E MINIMO INTERVENTO:
IL PONTE DI RIALTO E CA' DA MOSTO A VENEZIA**

OSSERVAZIONE CRITICA, ANALISI DEL DISSESTO E MINIMO INTERVENTO: IL PONTE DI RIALTO E CA' DA MOSTO A VENEZIA

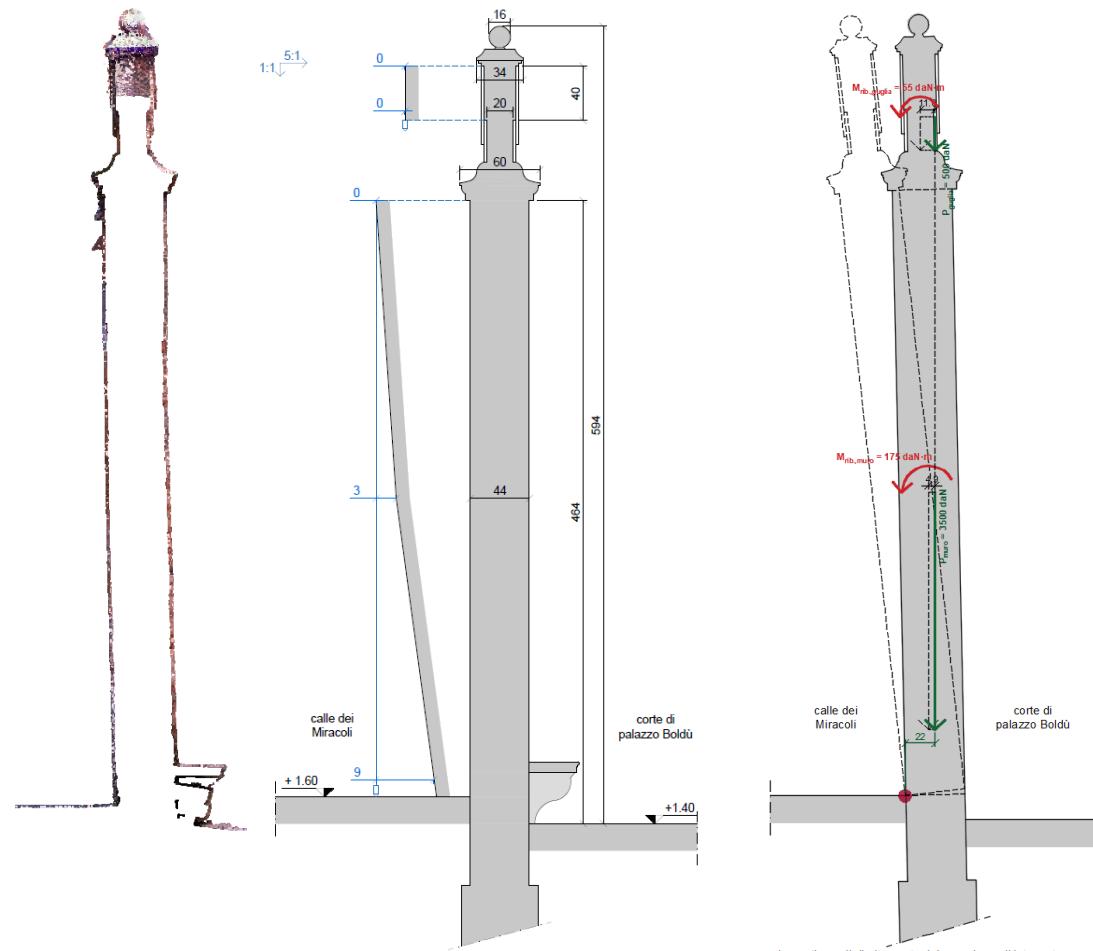
Dalla nuvola di punti all'analisi strutturale:
muro di cinta di Palazzo Boldù

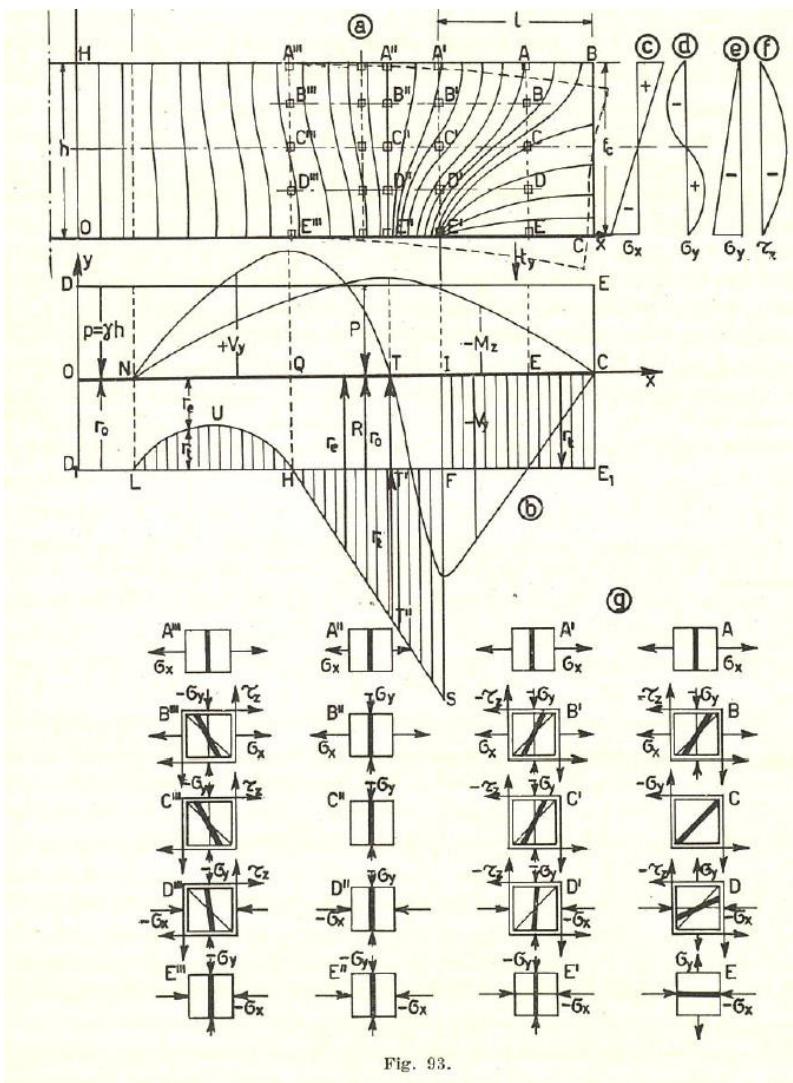
Fig. 93.

Incidenza del quadro deformativo nei flussi tensionali

Schema statico

Configurazione deformata

Diagramma dello sforzo normale

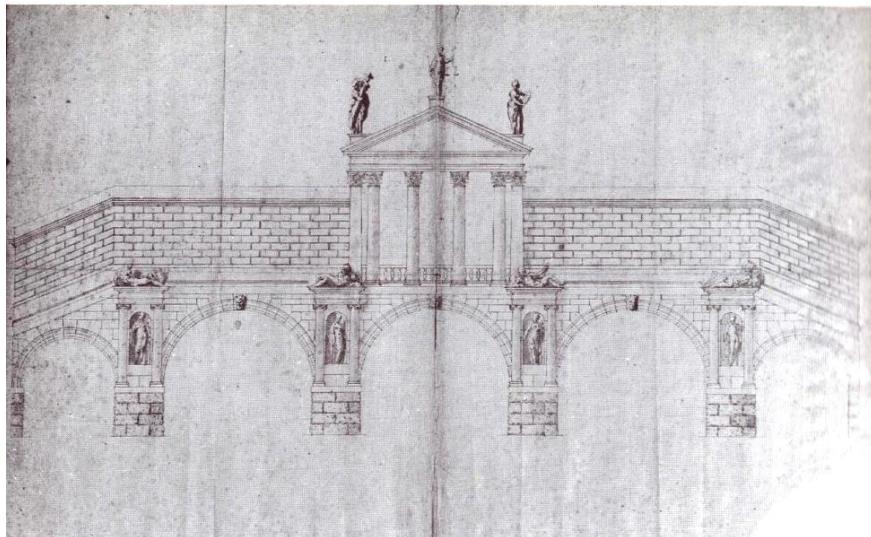
Ponte a cinque arcate: il progetto di Andrea Palladio (1550 – 1554)

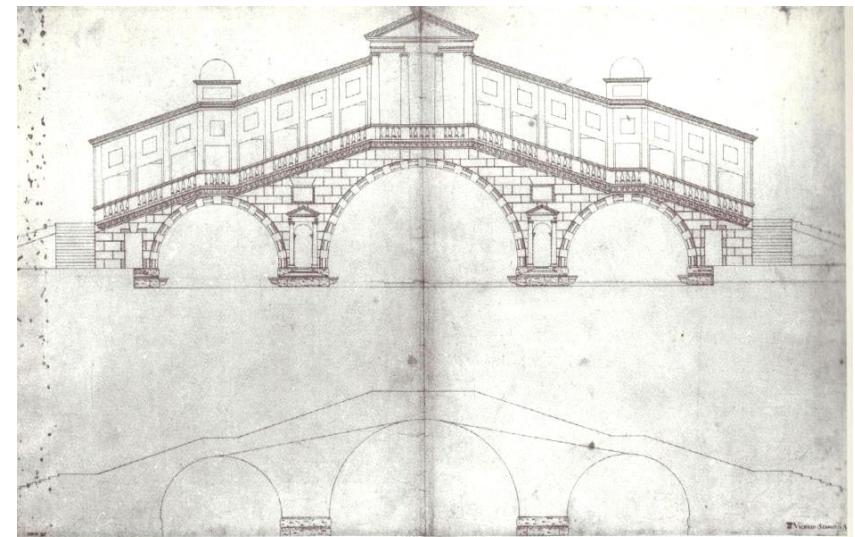
Ponte a tre arcate: il progetto di Vincenzo Scamozzi (1587)

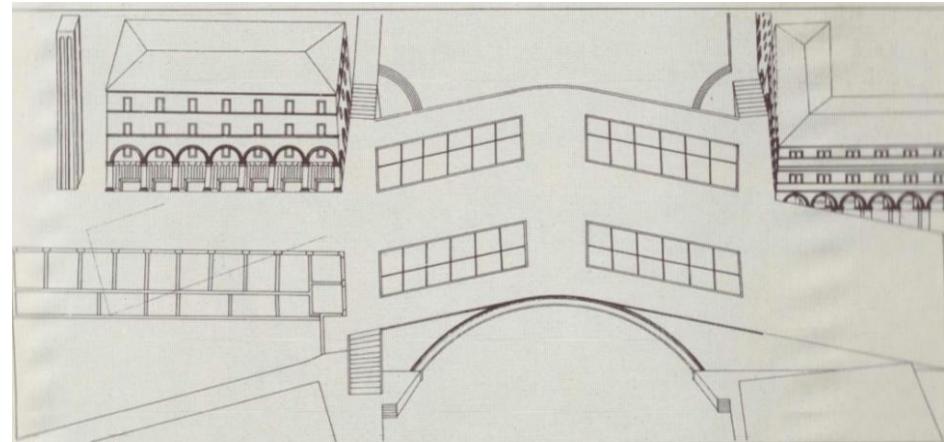
Ponte ad arcata unica: il progetto di Antonio Da Ponte originale e ridisegnato da Paolo Rosso
(da D. Calabi e P. Morachiello, Rialto, le fabbriche e il ponte)

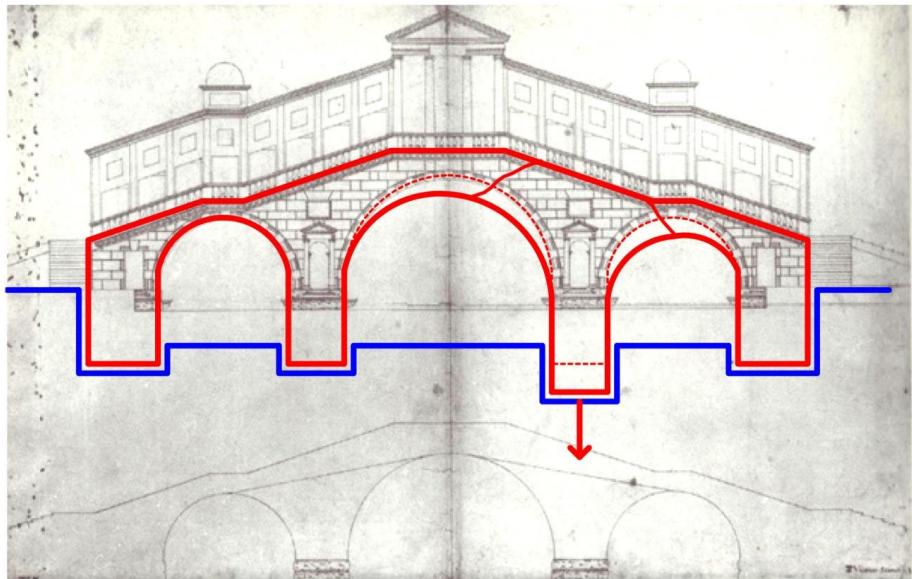
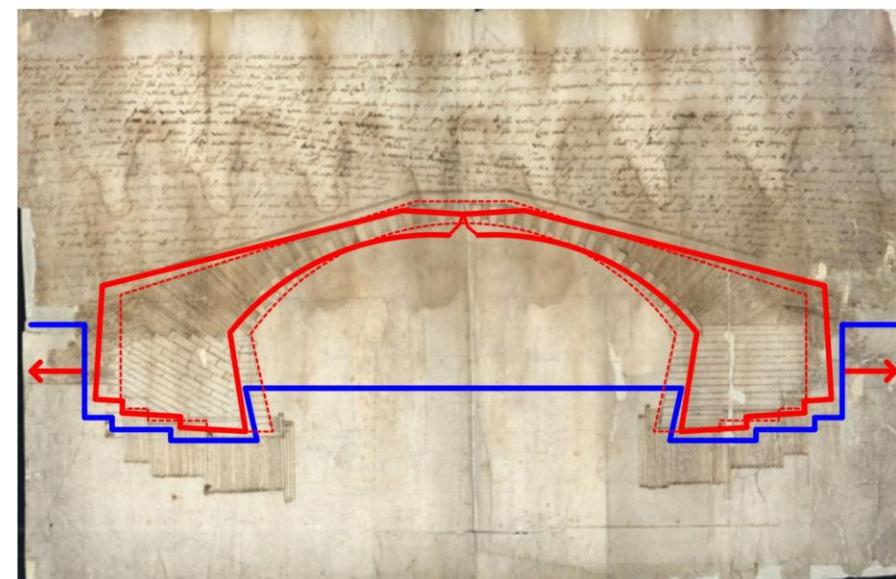
Dissesti potenziali indotti da terreno di scarse caratteristiche meccaniche nel modello a tre archi e in quello ad arco unico

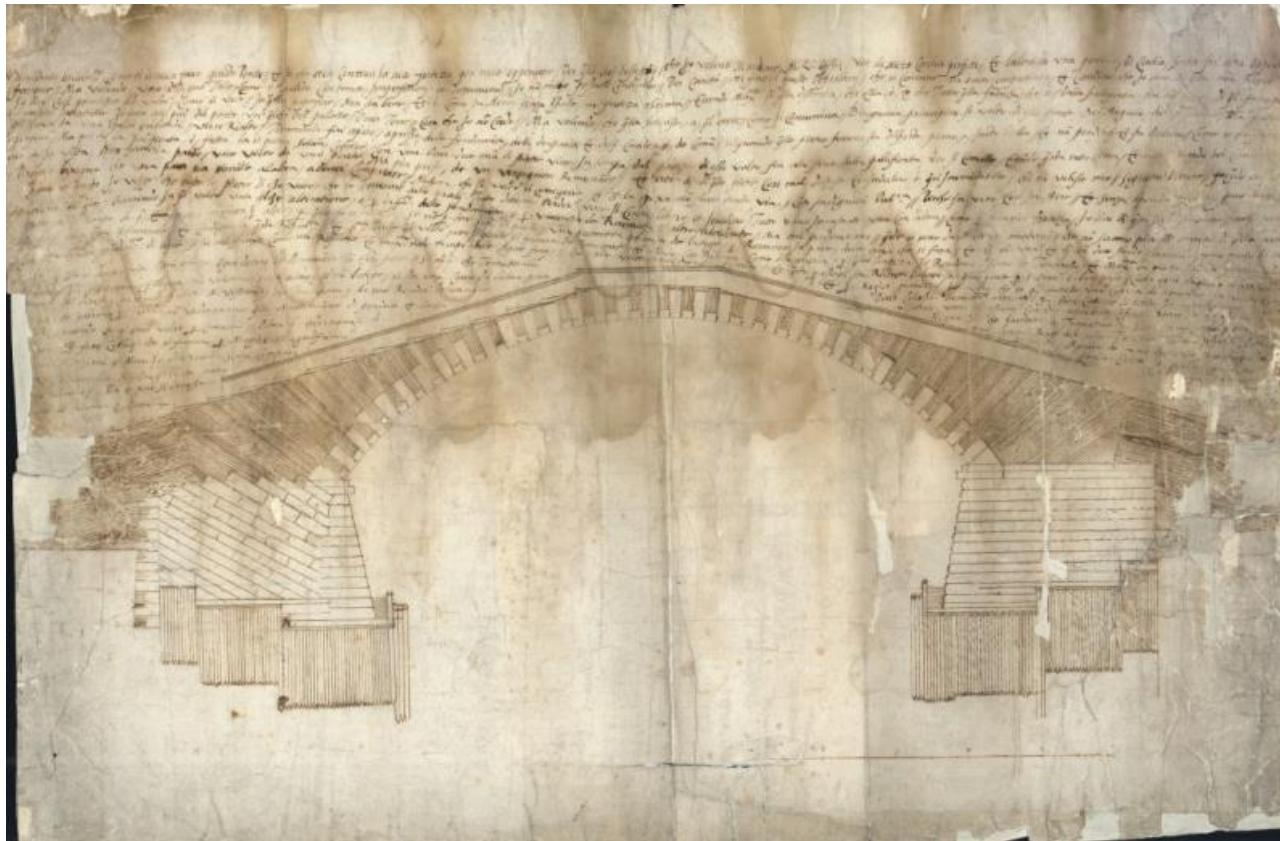
A.S.V. fotoriproduzione del disegno delle spalle del Ponte di Francesco Zamberlan

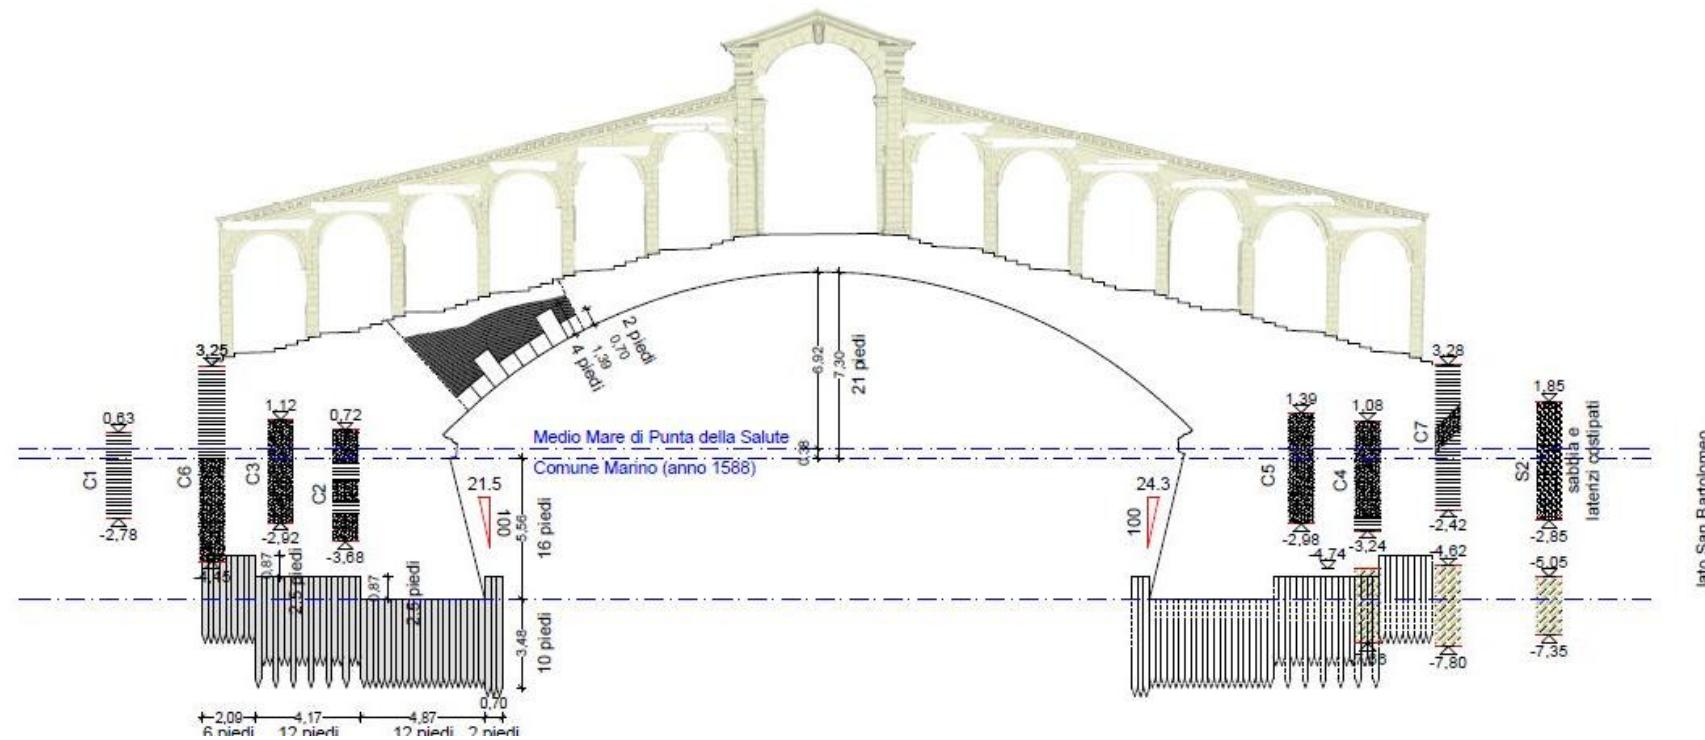
Sezione d'insieme della consistenza strutturale basata sui dati ricavati dall'indagine storica e geognostica

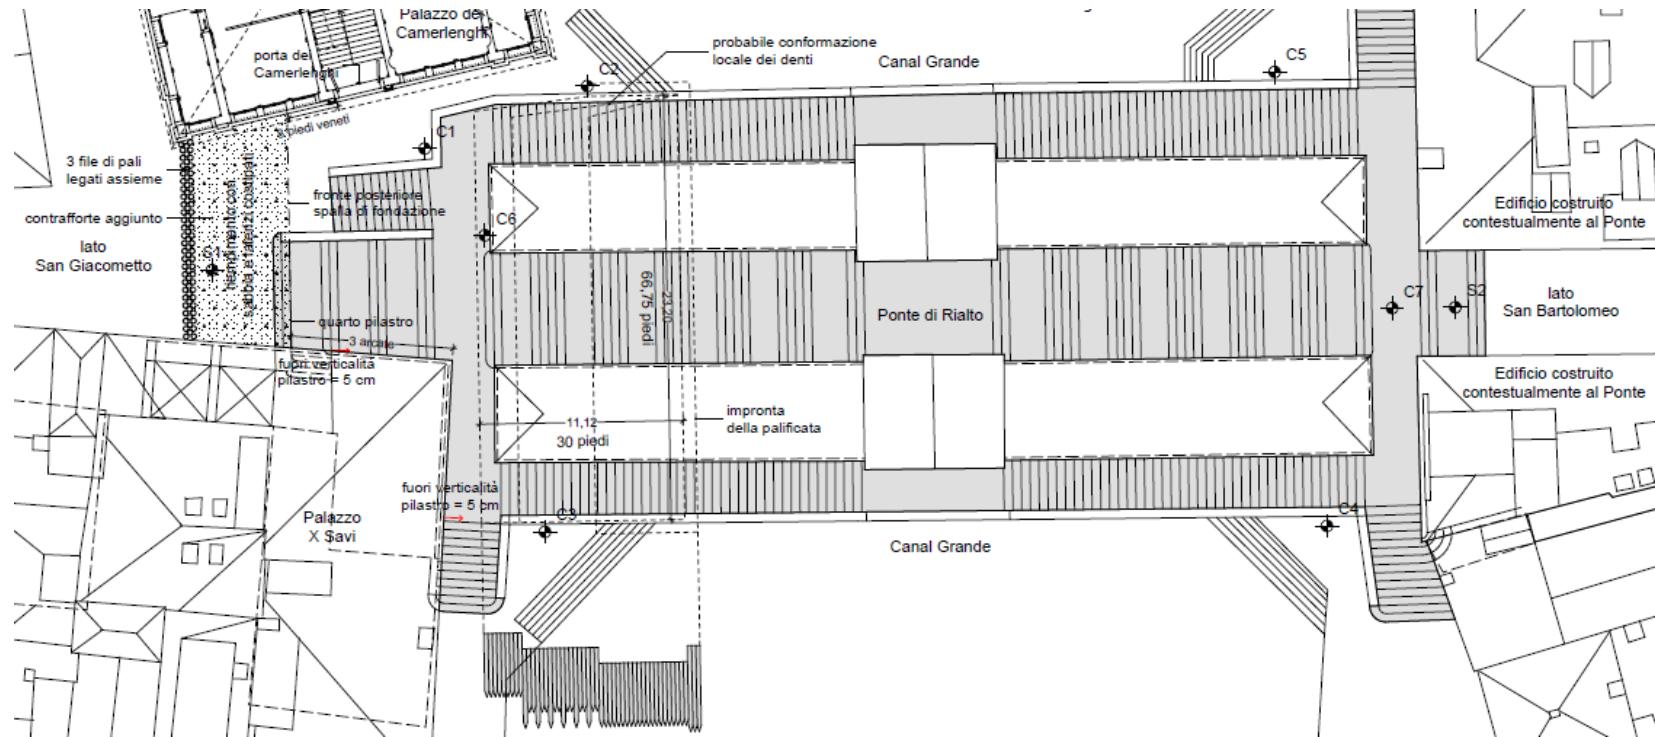
Pianta d'insieme della consistenza strutturale basata sui dati ricavati dall'indagine storica e geognostica

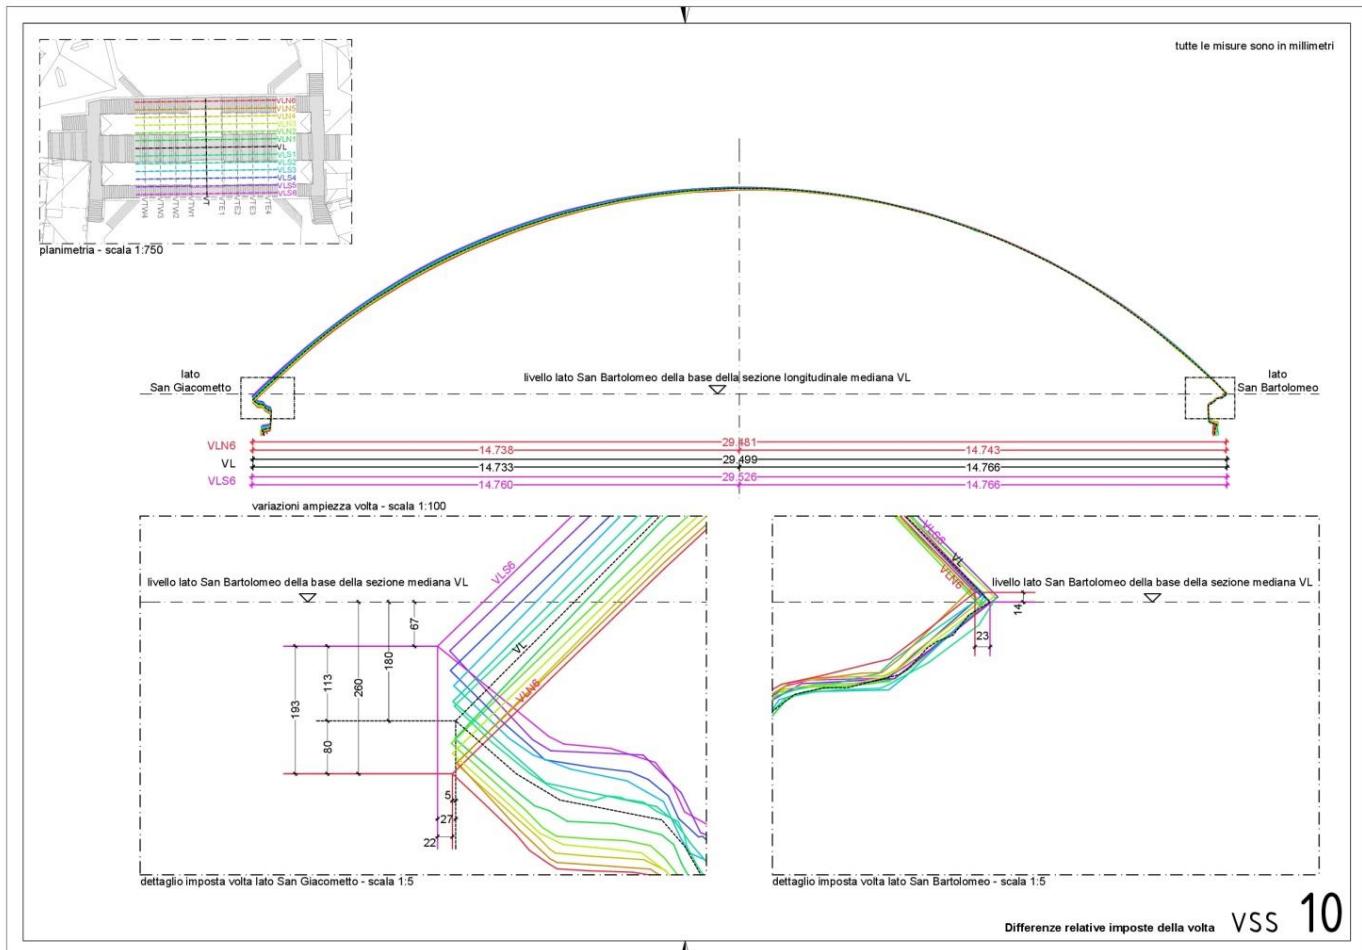
Differenze relative tra le imposte della volta

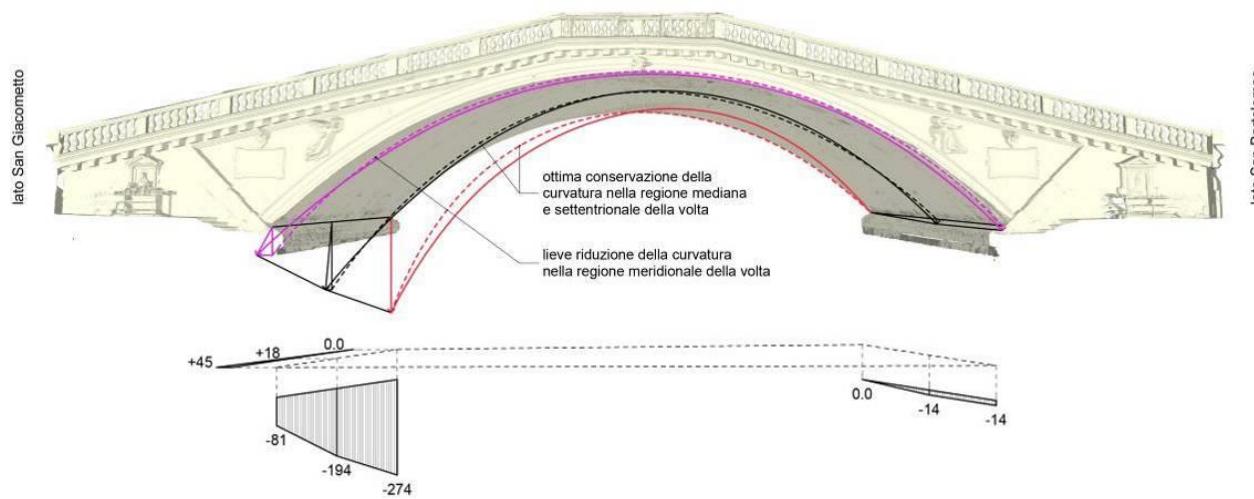
Visione complessiva dei cedimenti differenziali

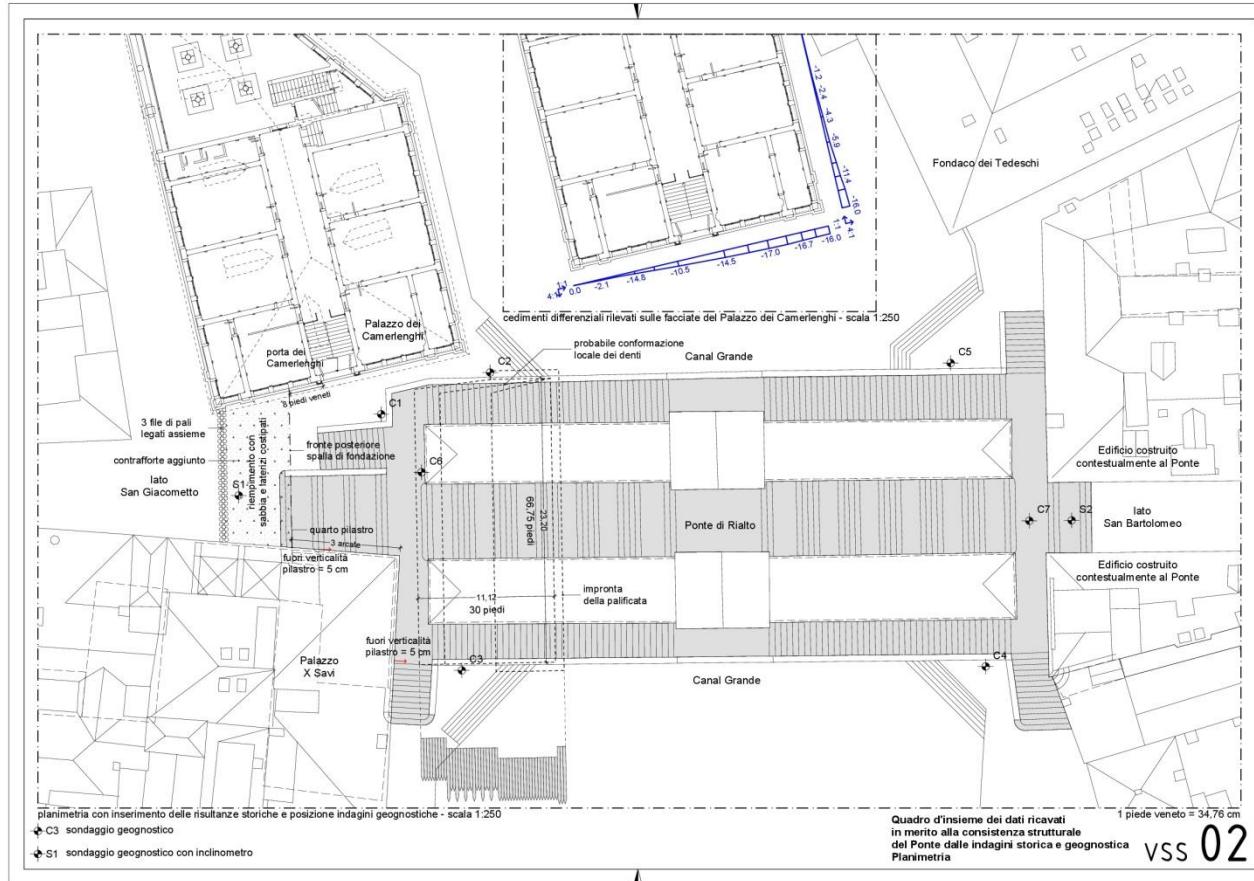
Pianta d'insieme della consistenza strutturale basata sui dati ricavati dall'indagine storica e geognostica

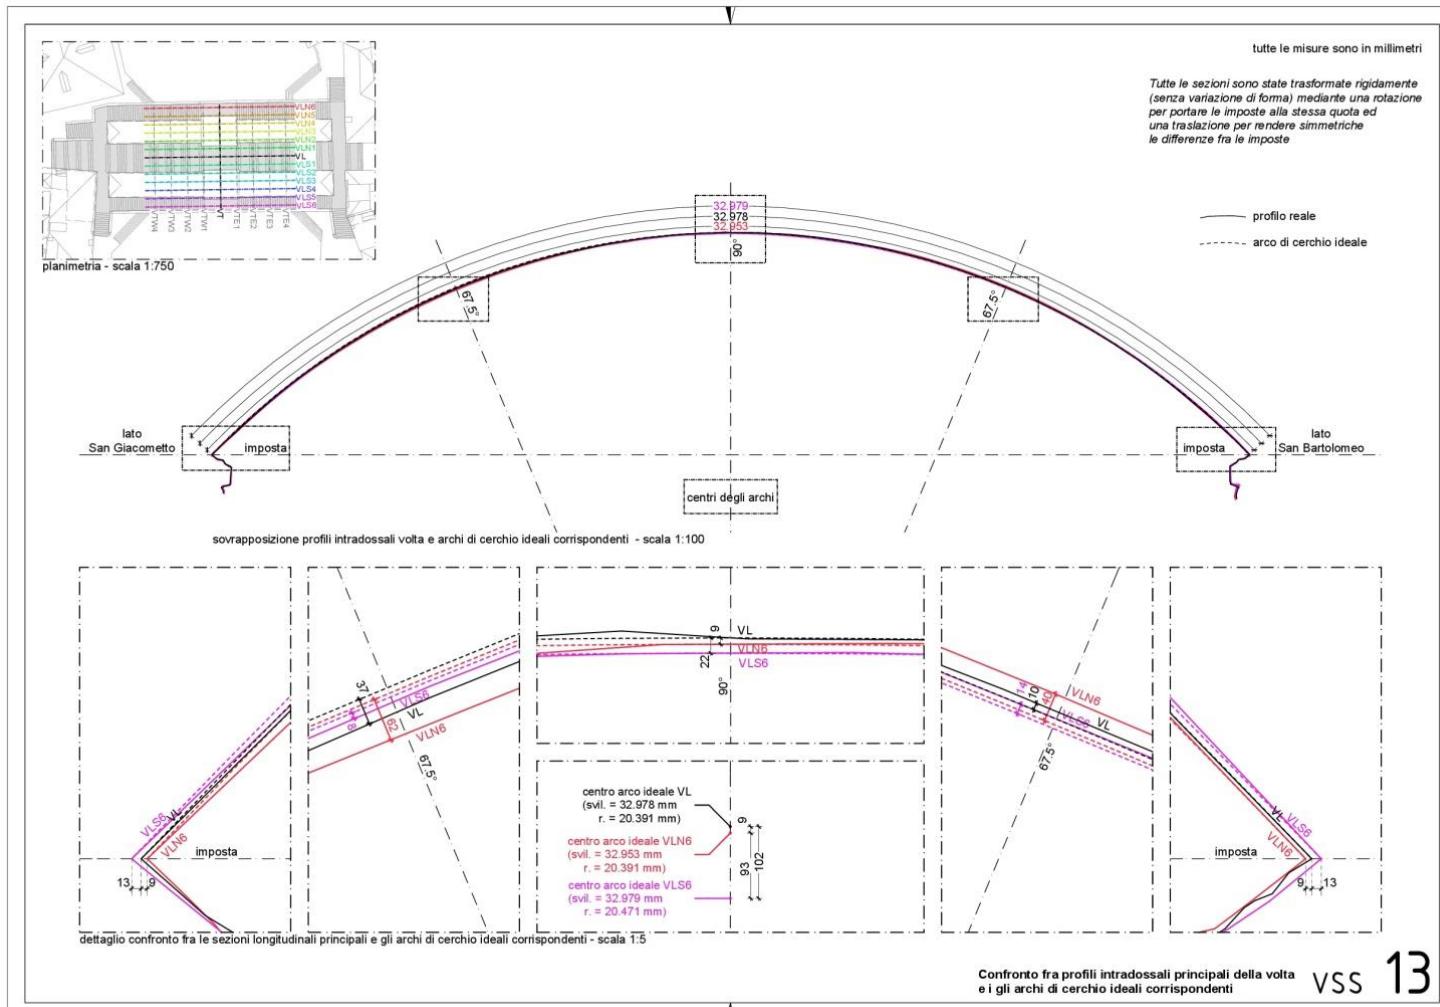
Confronto fra profili intradossali principali della volta e gli archi di cerchio ideali corrispondenti

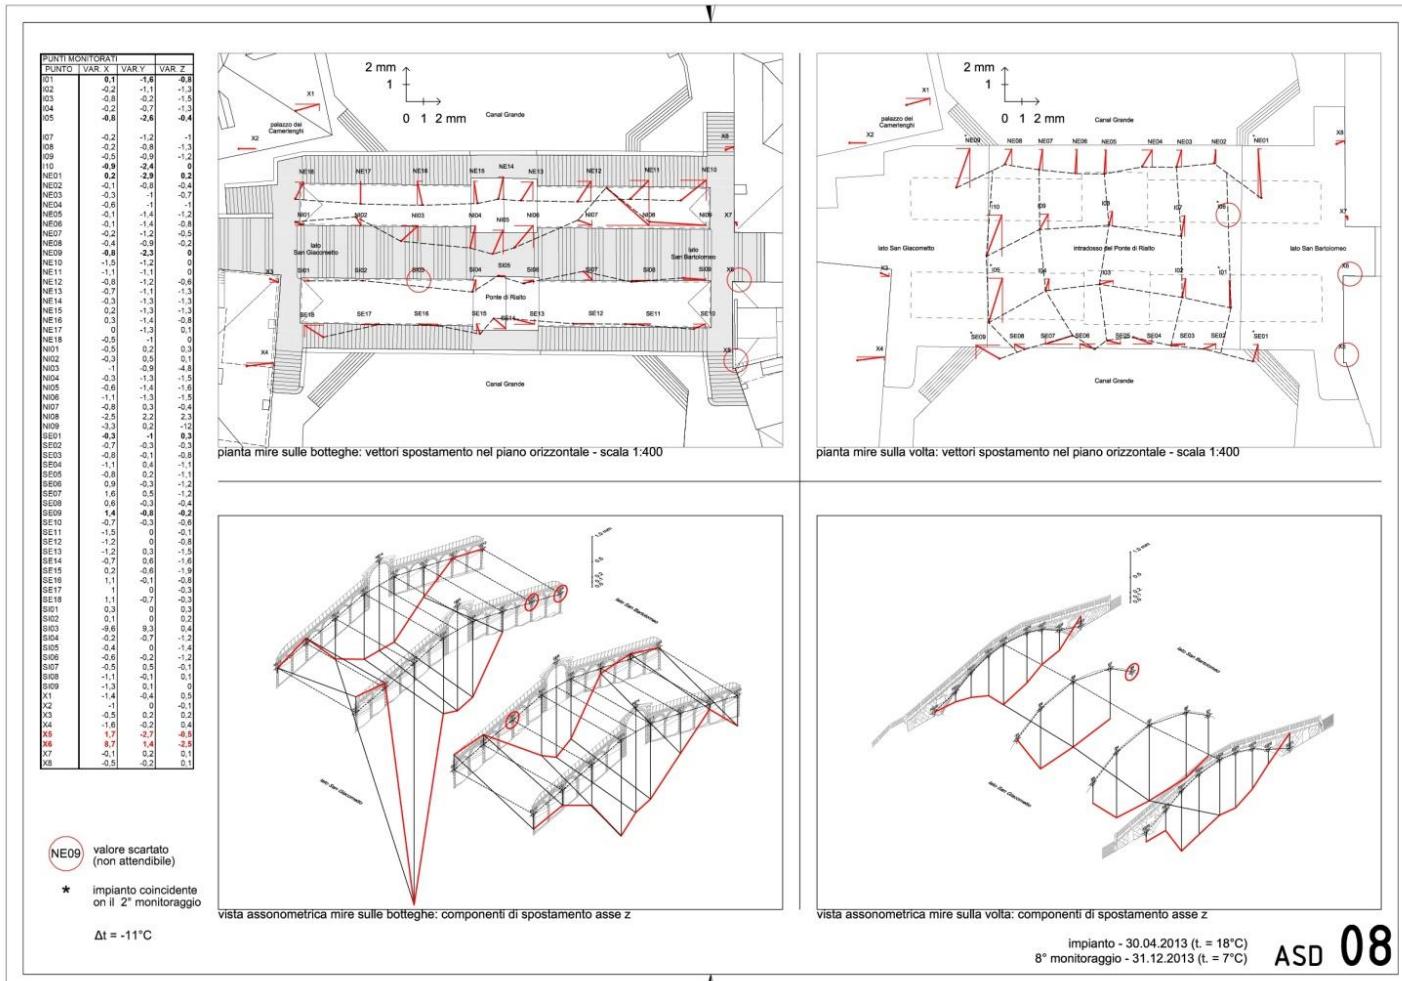
Scheda di una sessione di monitoraggio mensile del Ponte

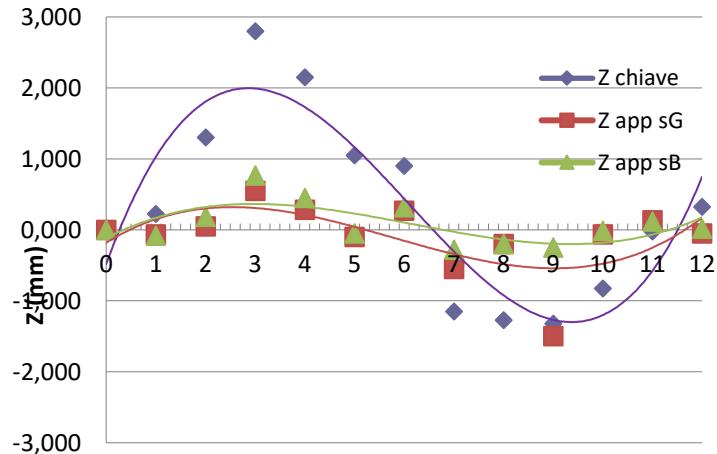
Spostamenti verticali delle regioni di chiave e di spalla

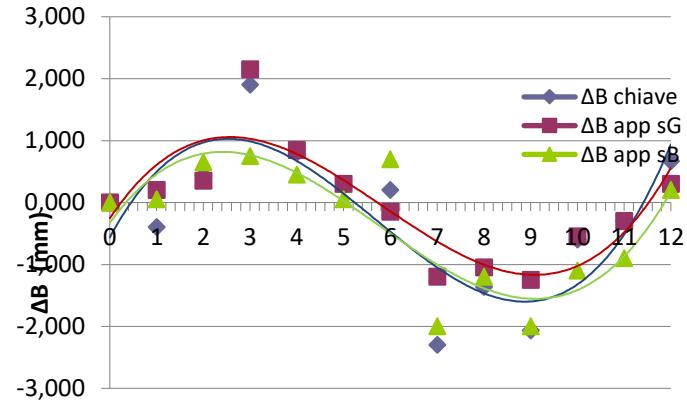
Dilatazione trasversale dell'intradosso della volta

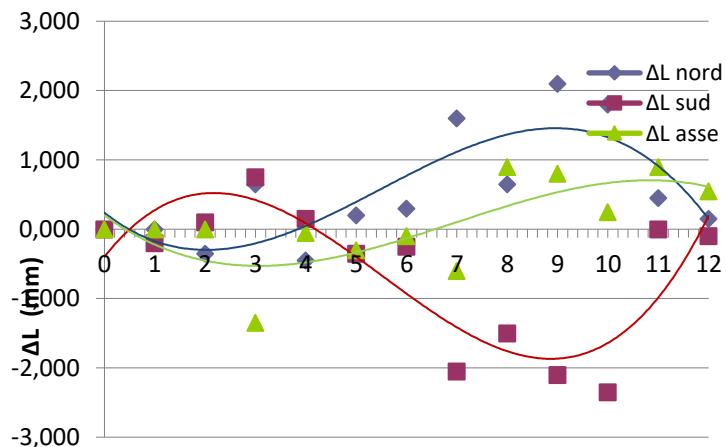
Variazione di distanza in direzione longitudinale tra le spalle della volta

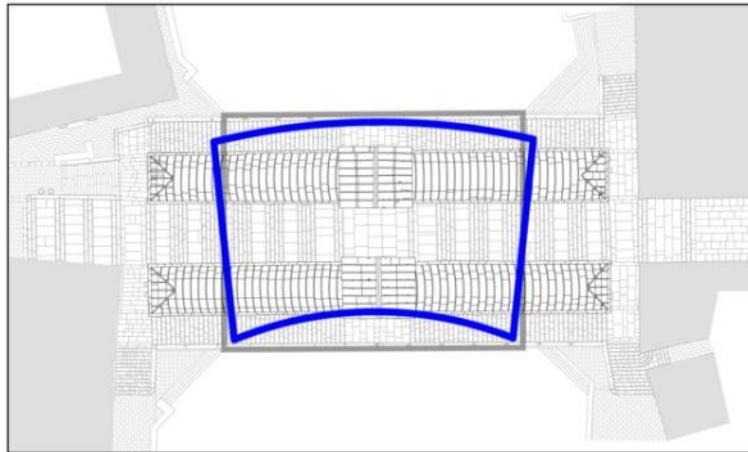
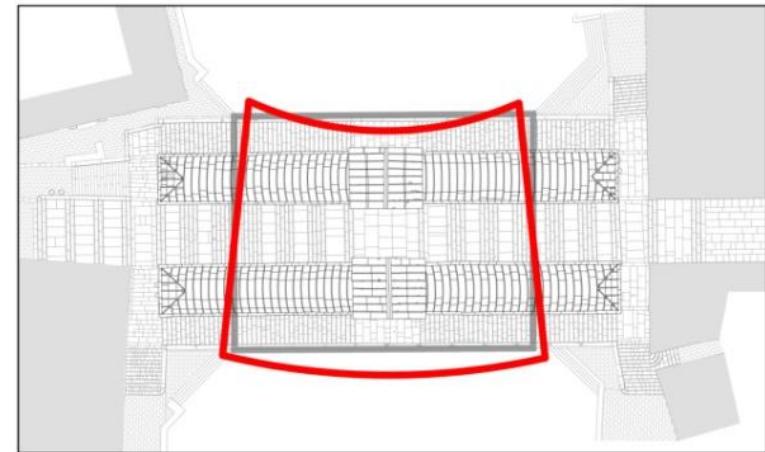
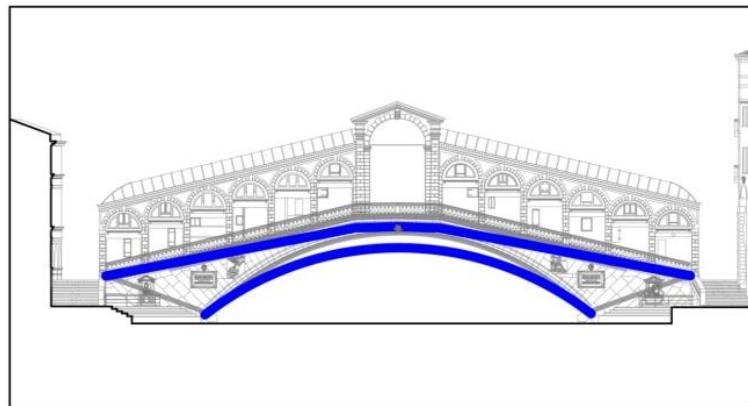
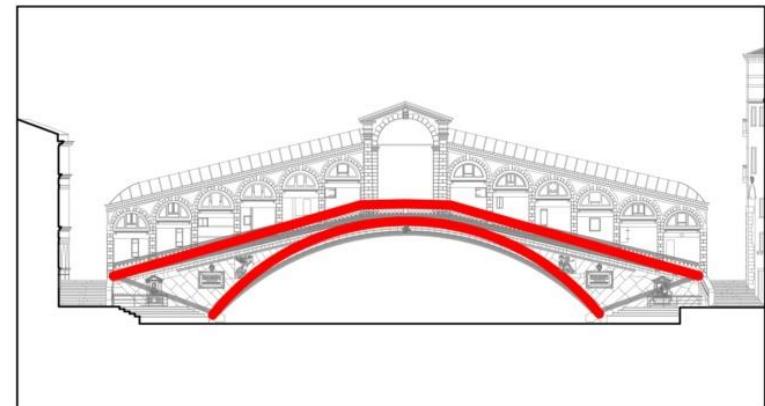
Deformazione invernale del Ponte

Deformazione estiva del Ponte

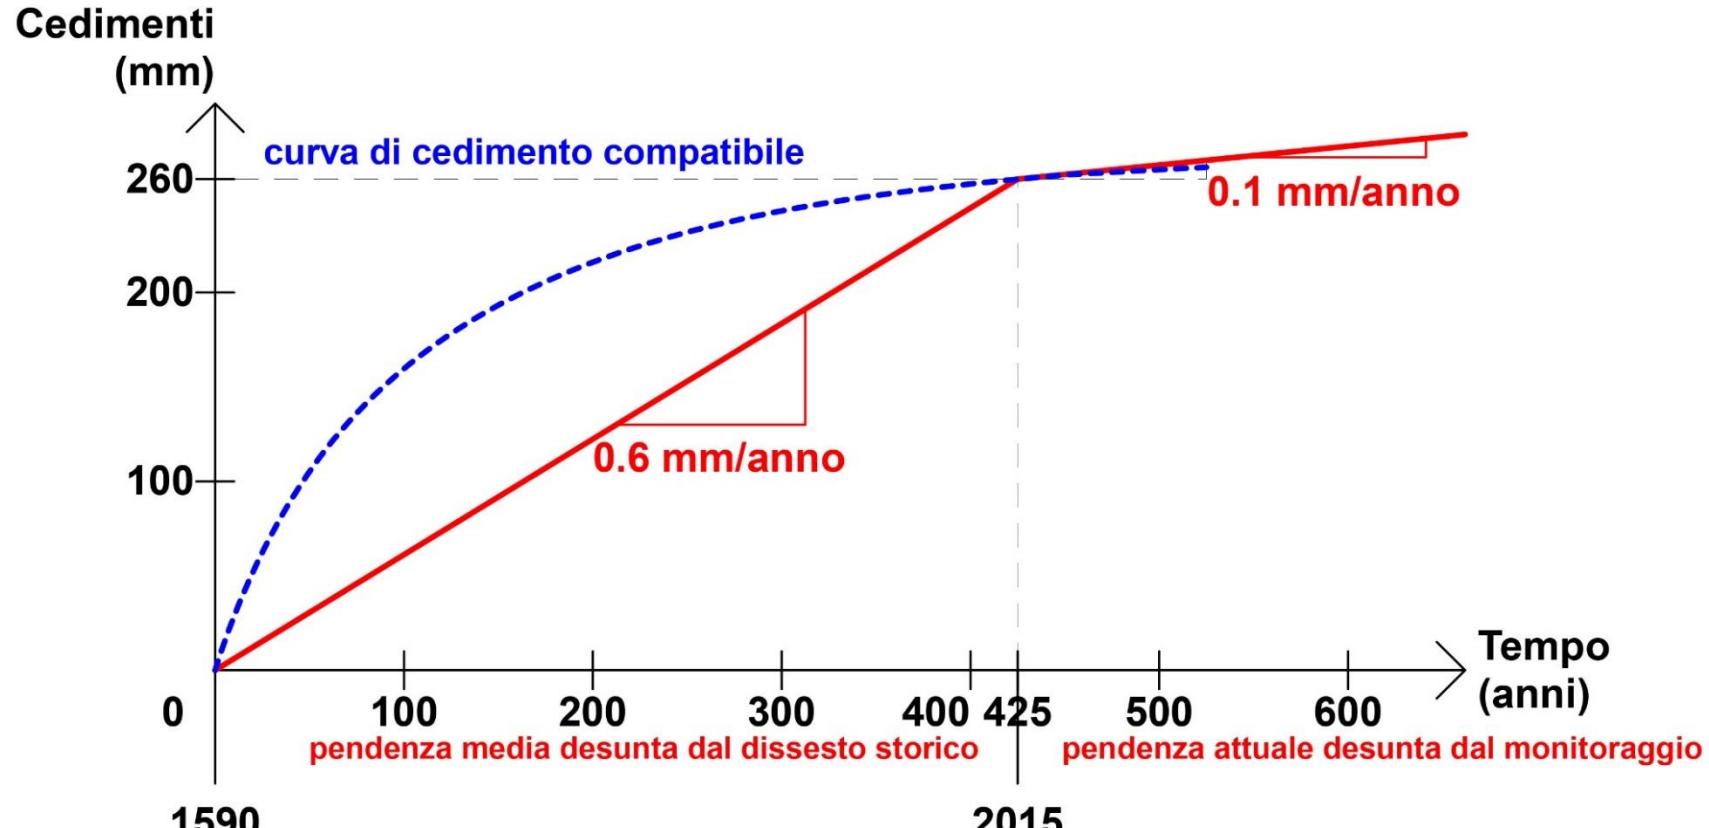
Ipotesi sull'andamento temporale del cedimento dello spigolo verso Palazzo dei Camerlenghi

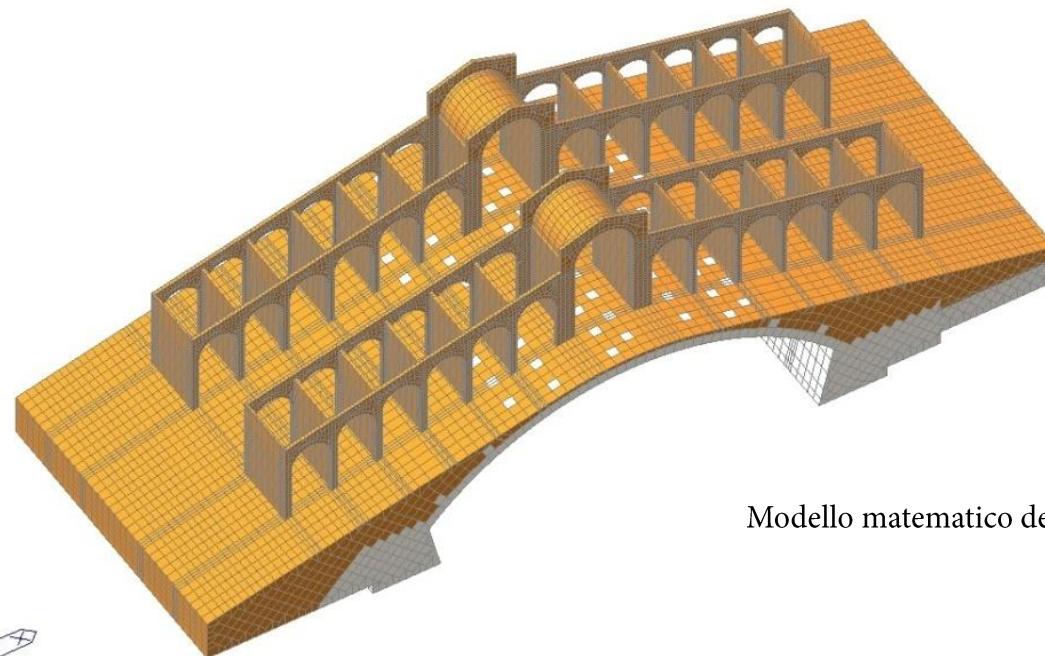
Modello matematico del Ponte

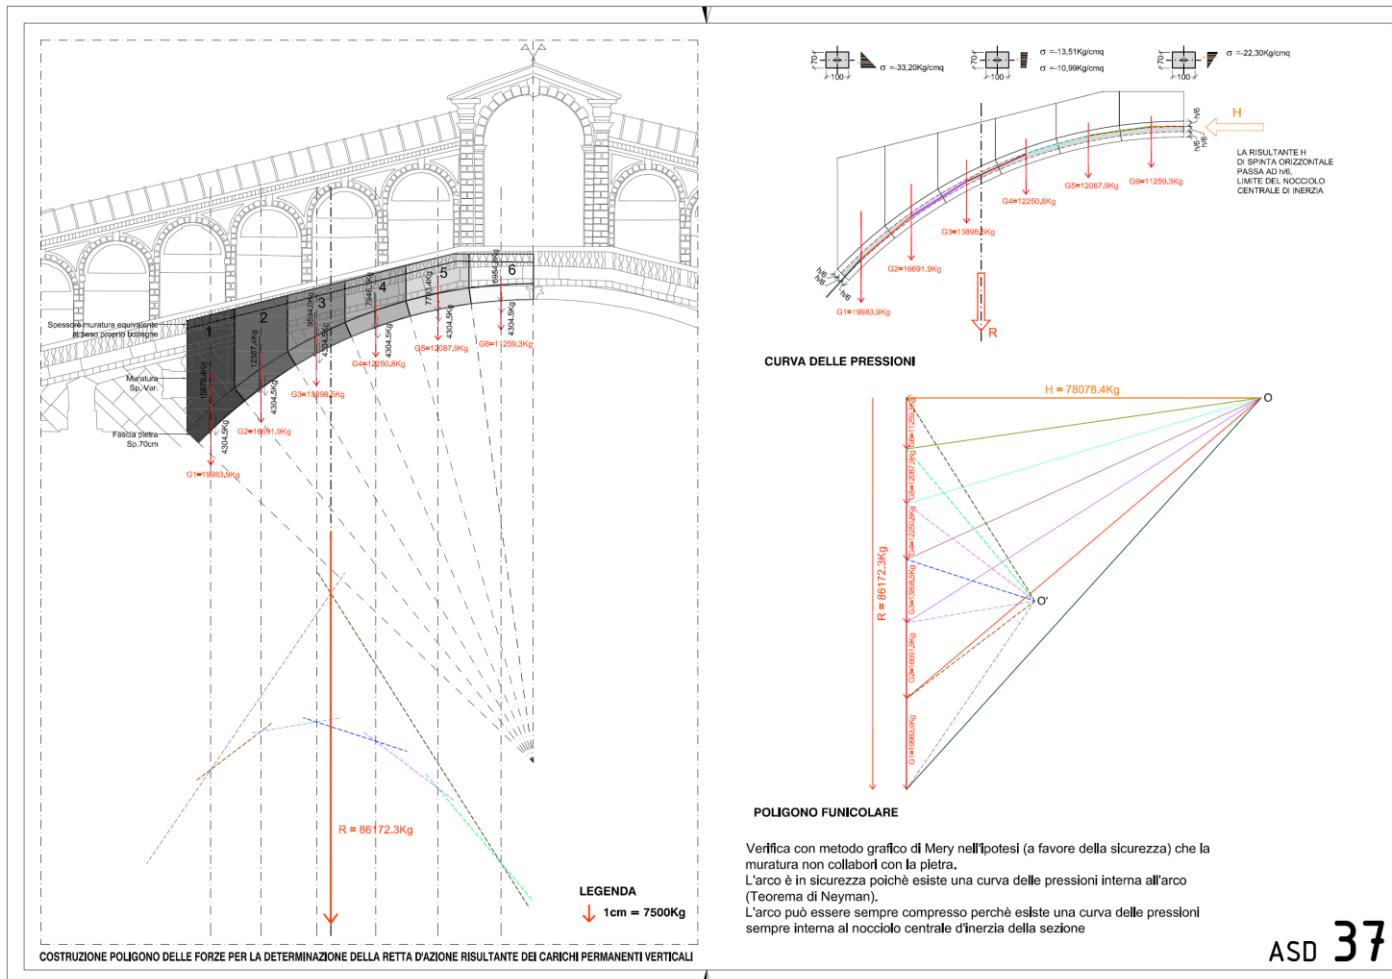
Verifiche statiche con metodo del Mery (curva delle pressioni)

carico critico minimo circa 3 t/mq, unif. distrib. nella zona di mezzeria

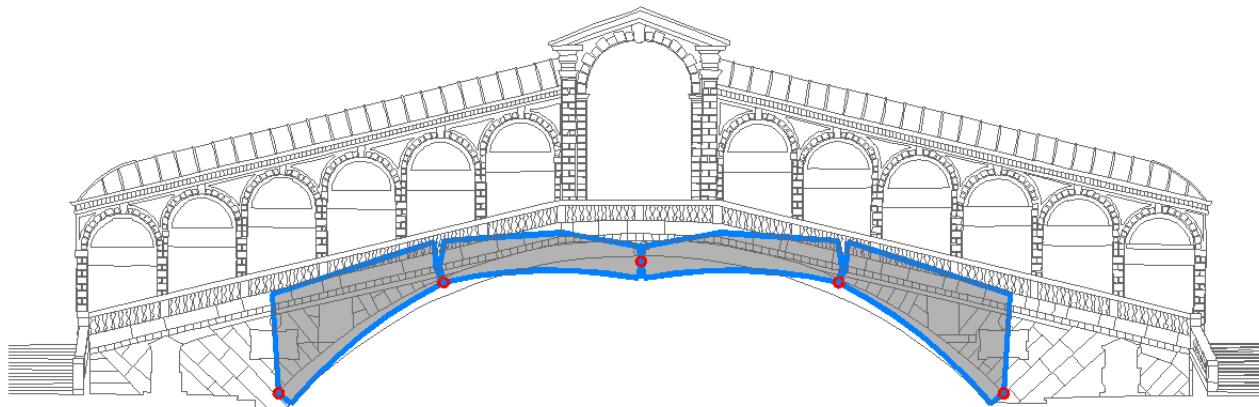
Catena cinematica per il calcolo del carico critico con il principio dei lavori virtuali

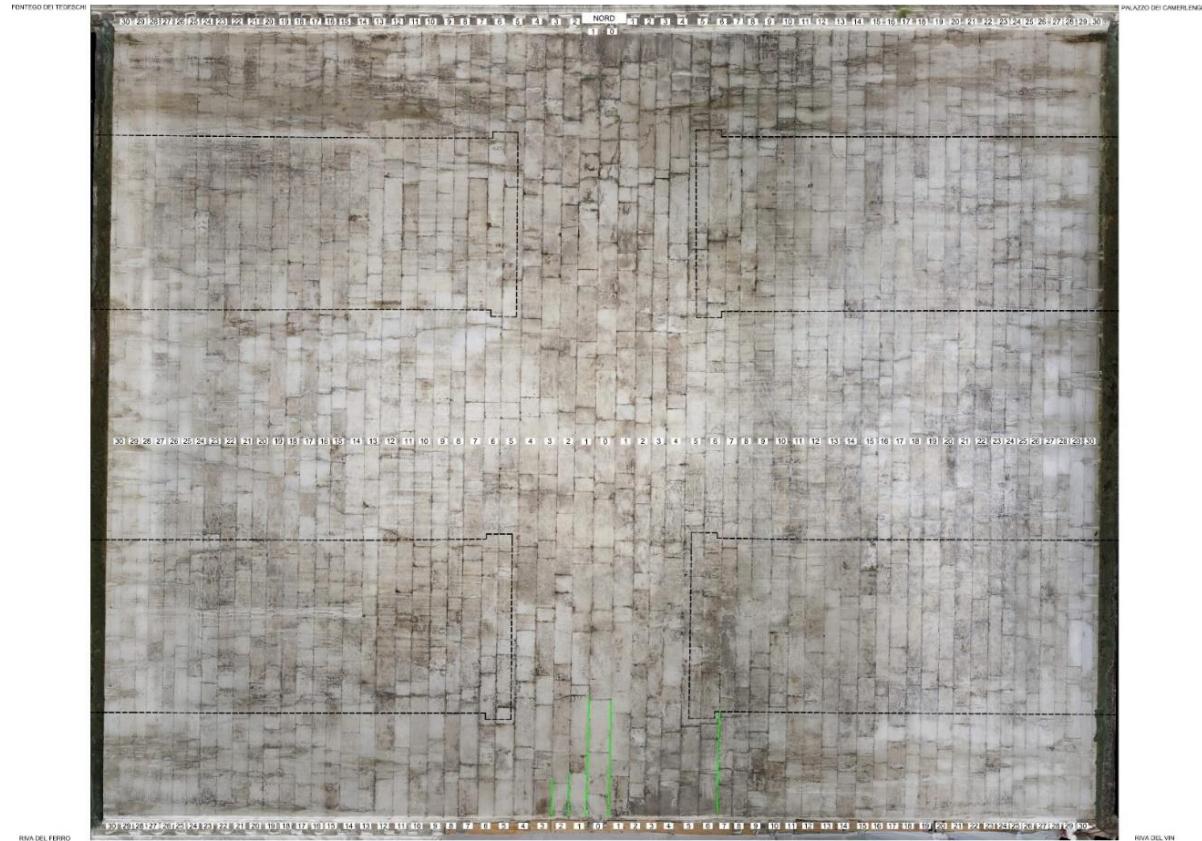
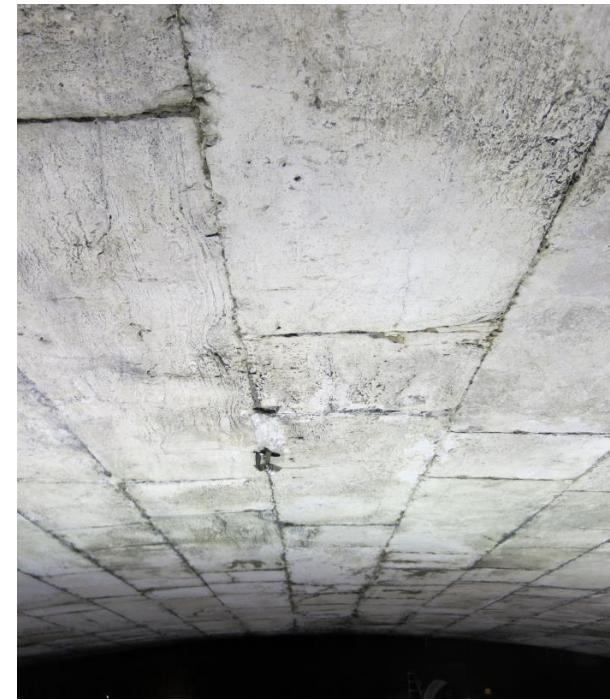
La qualità costruttiva della volta
