**CONOSCENZA E MINIMO INTERVENTO:
IL PONTE DI RIALTO E CA' DA MOSTO A VENEZIA**

OSSERVAZIONE CRITICA, ANALISI DEL DISSESTO E MINIMO INTERVENTO: IL PONTE DI RIALTO E CA' DA MOSTO A VENEZIA

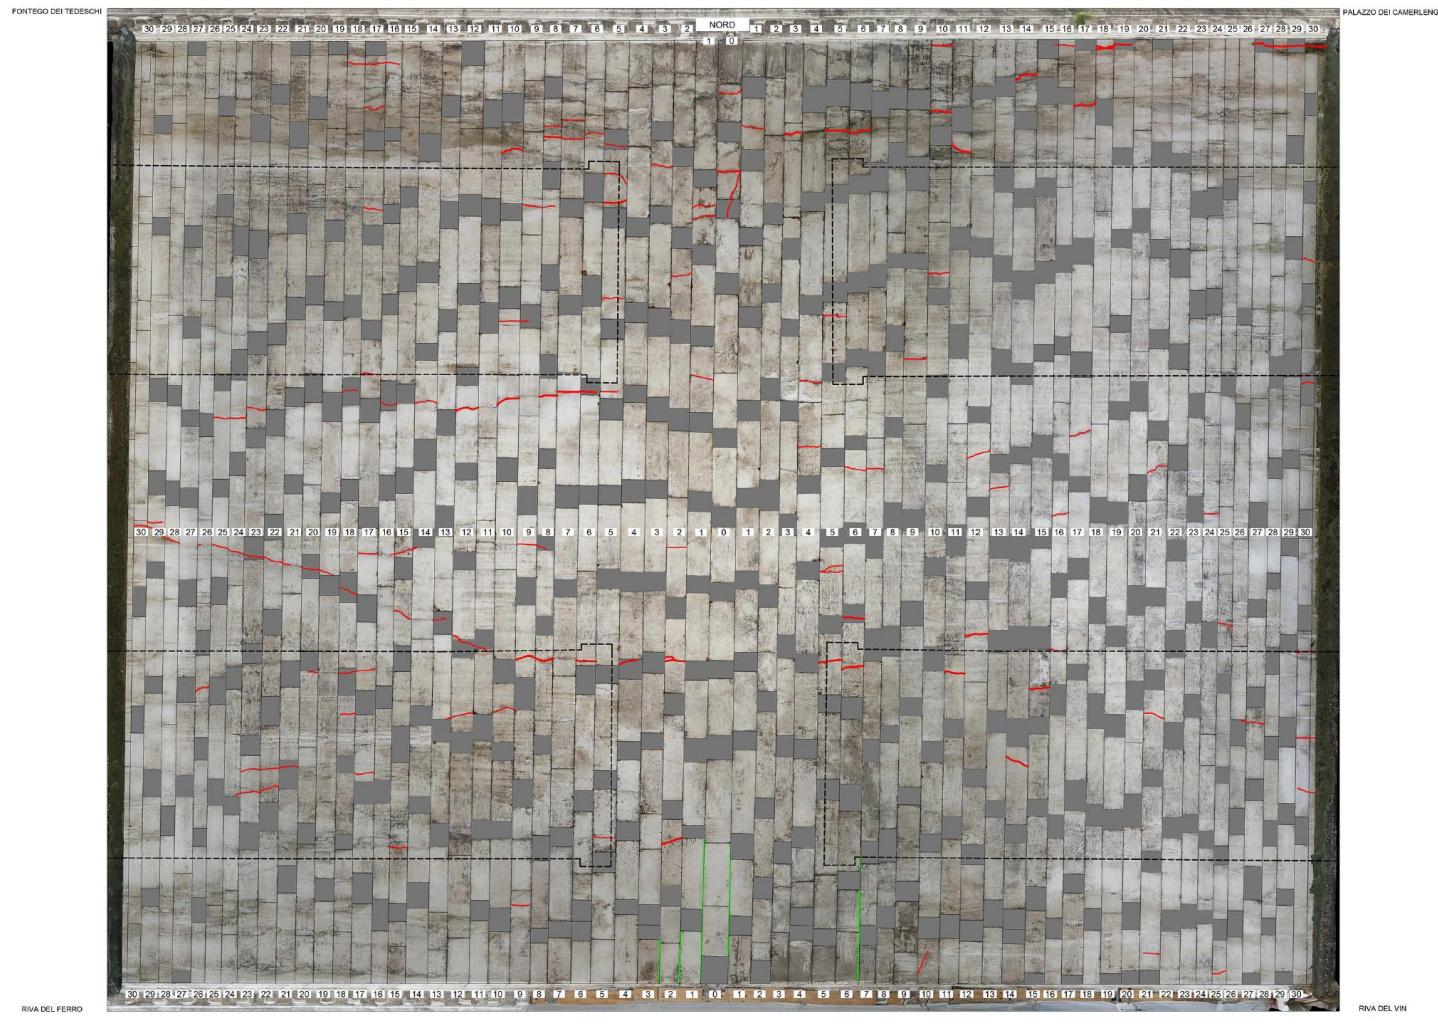
Analisi comparativa fra il quadro fessurativo e la distribuzione delle pietre disposte in chiave

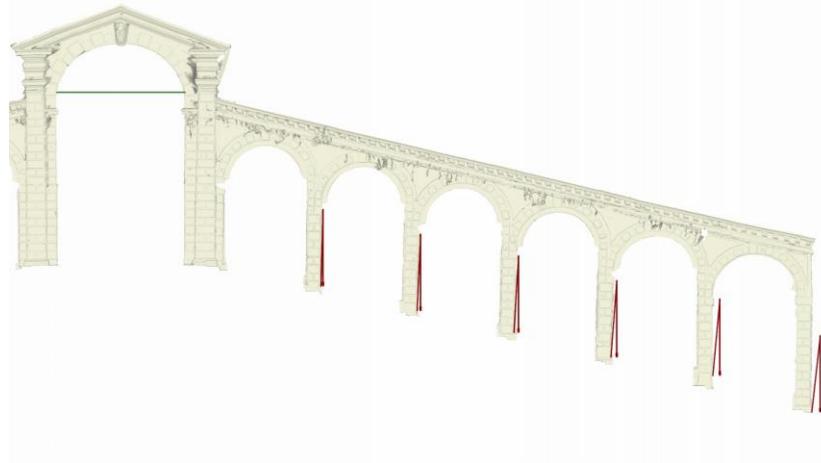
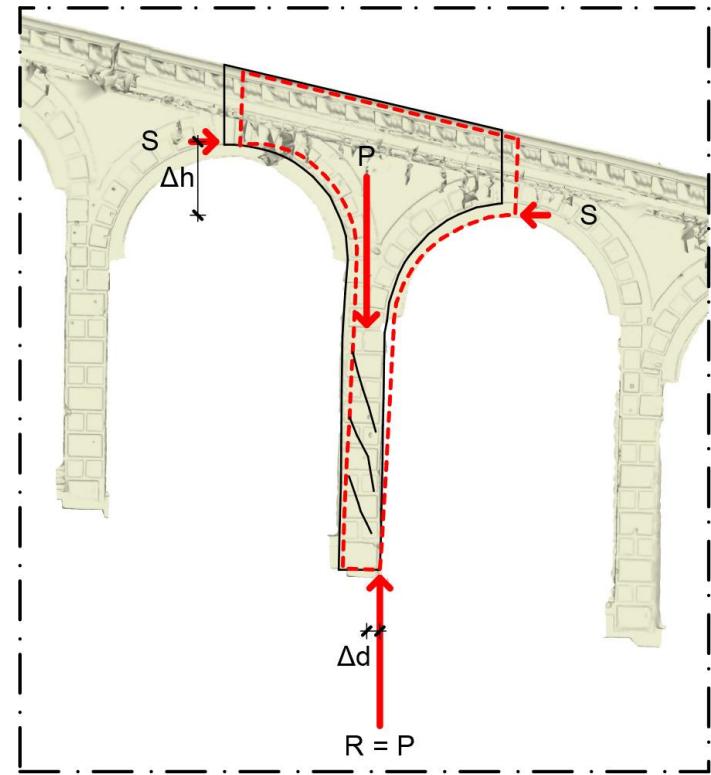
Condizioni di equilibrio statico dei pilastri delle botteghe per disequilibrio delle spinte

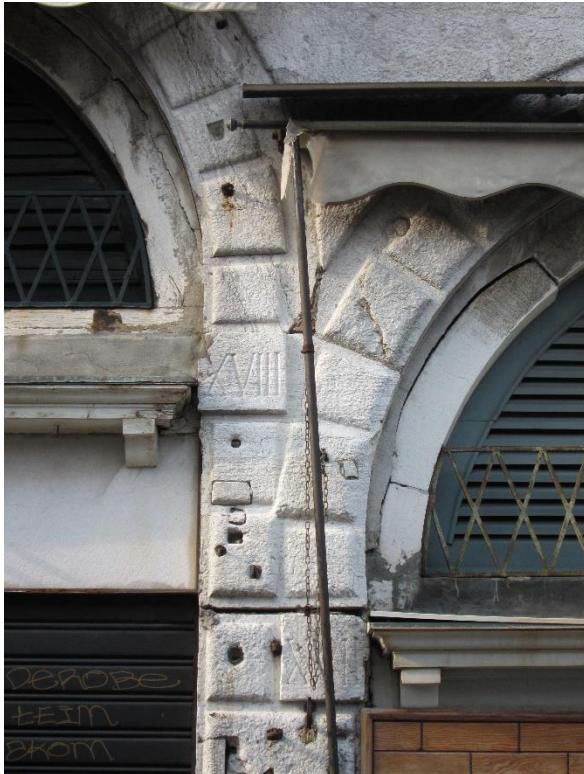
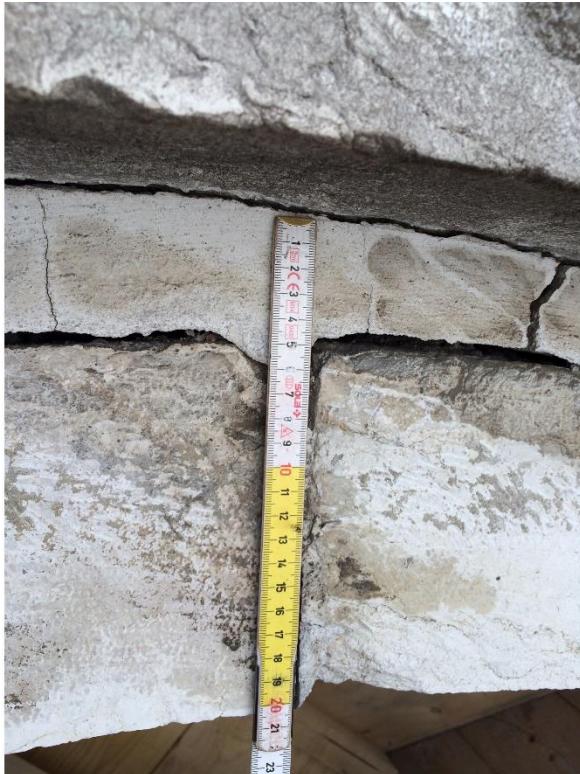
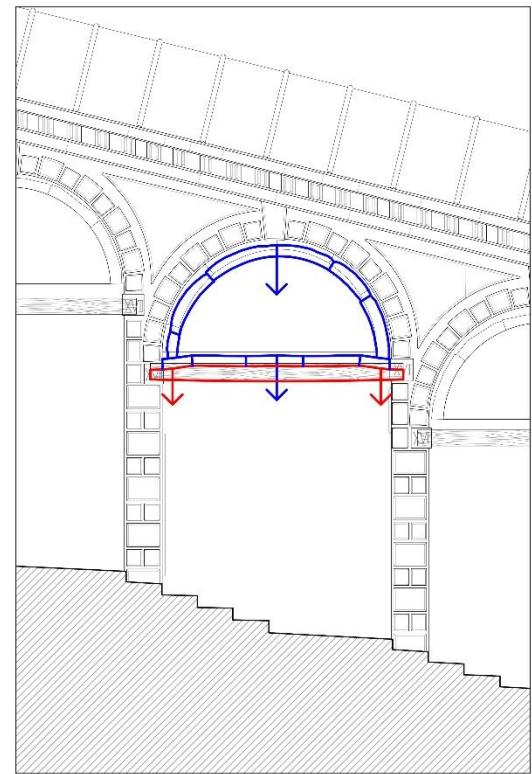
Segnali di dissesto sulle facciate delle botteghe

La qualità costruttiva delle facciate e lo stato di conservazione delle travi di imposta degli archi

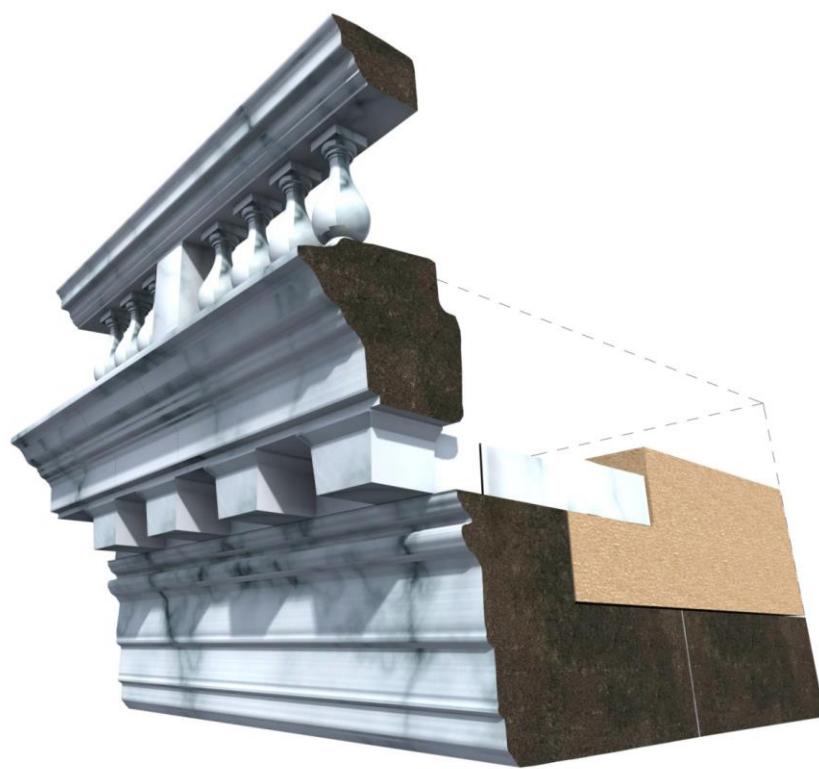
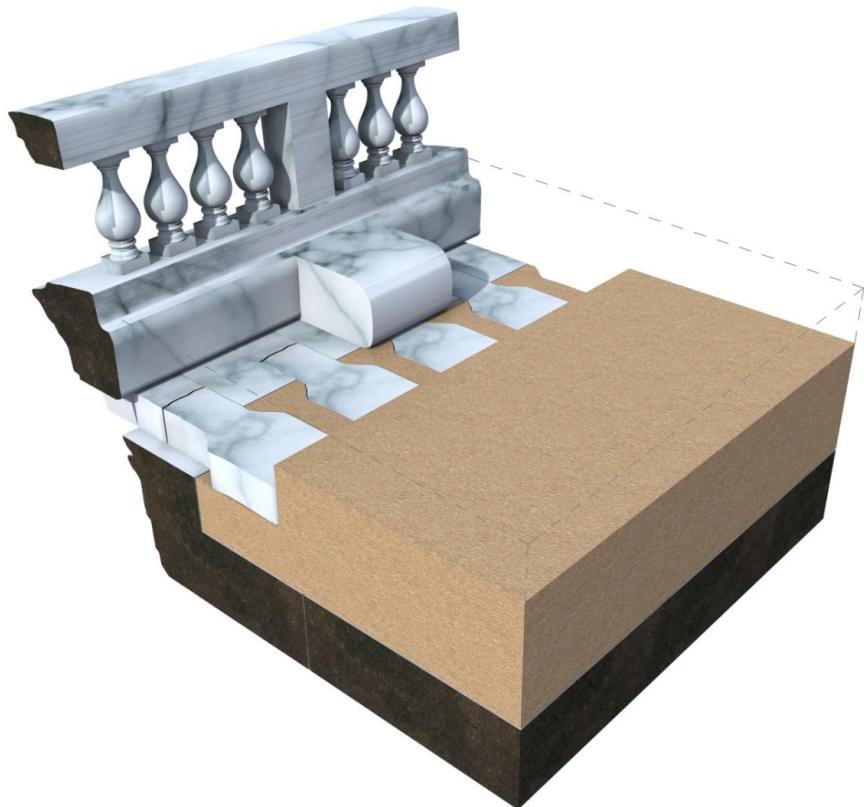
Schema costruttivo delle balaustre

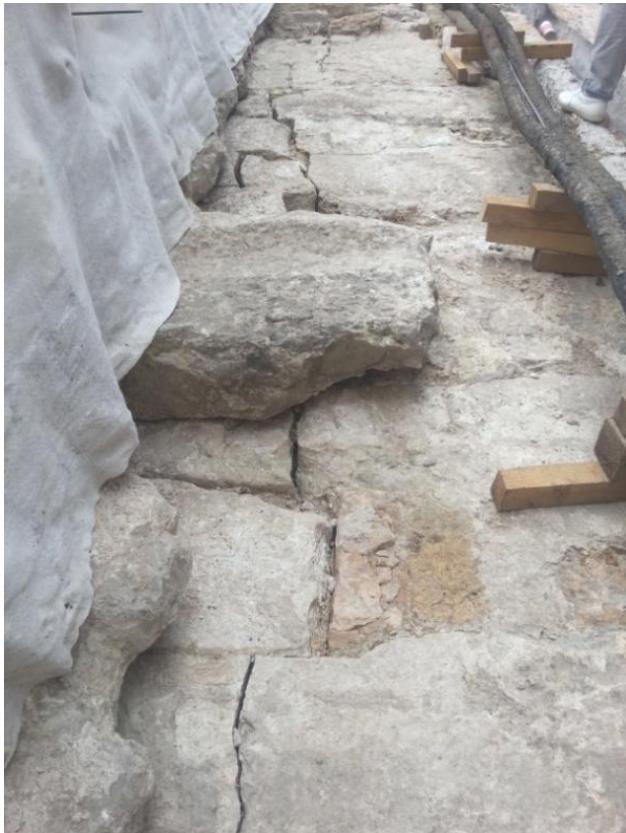
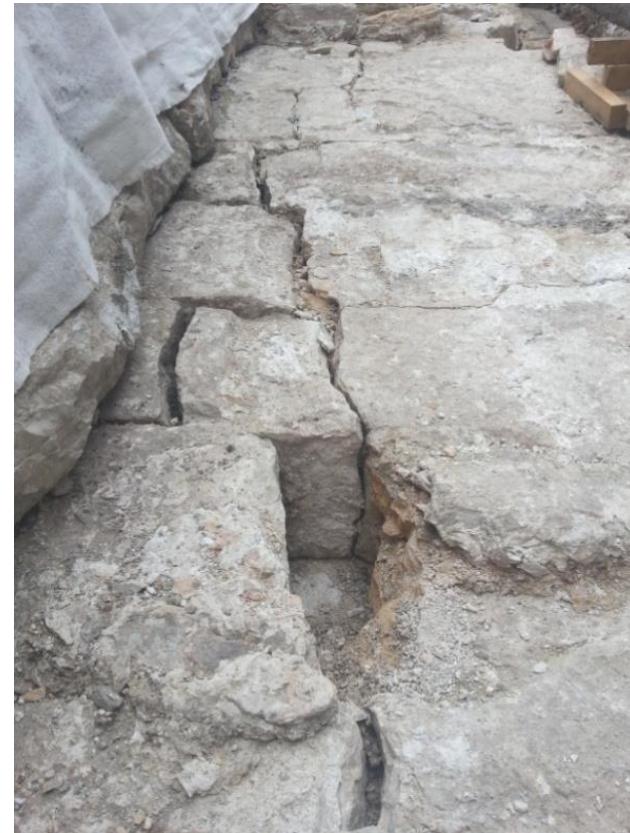
Fratture delle mensole della balaustra

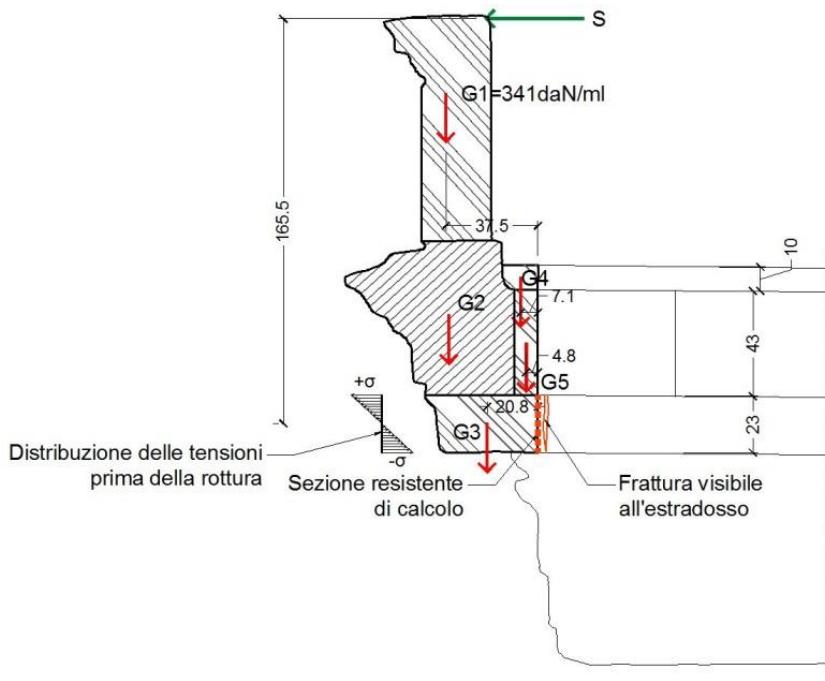
Verifiche di stabilità e di resistenza delle balaustre

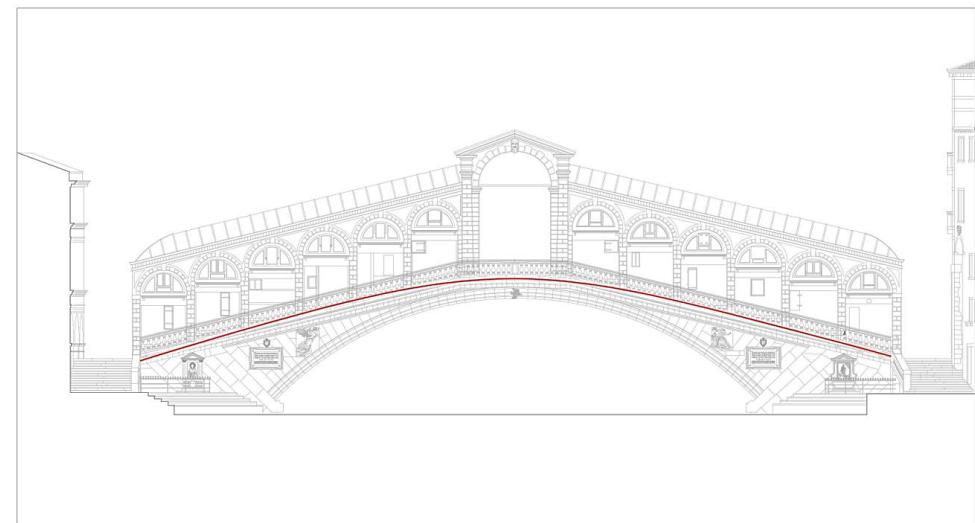
Schema resistente alternativo

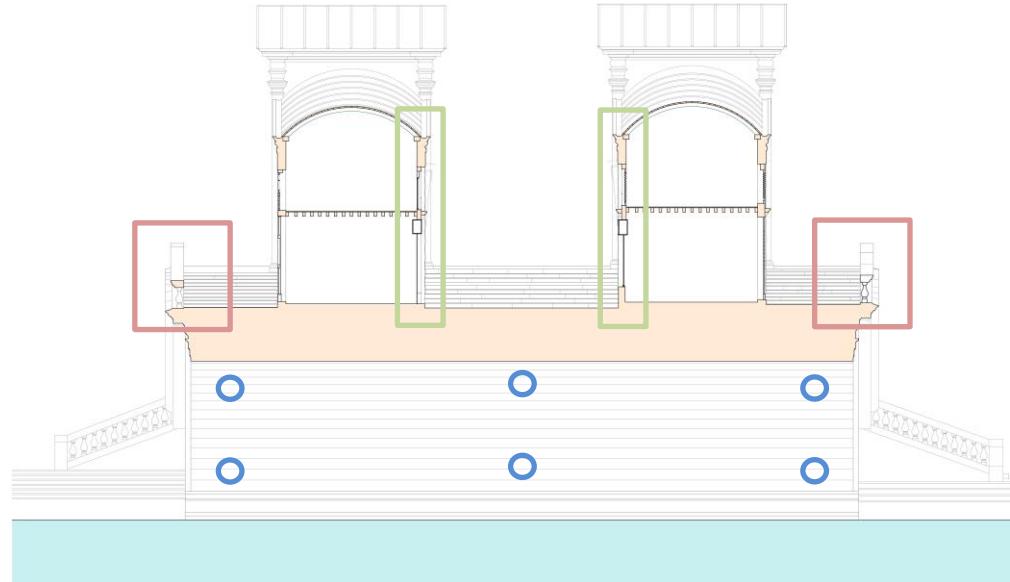
Balaustre: affiancamento delle mensole

Volta: mire per il monitoraggio

Botteghe: posa di tiranti

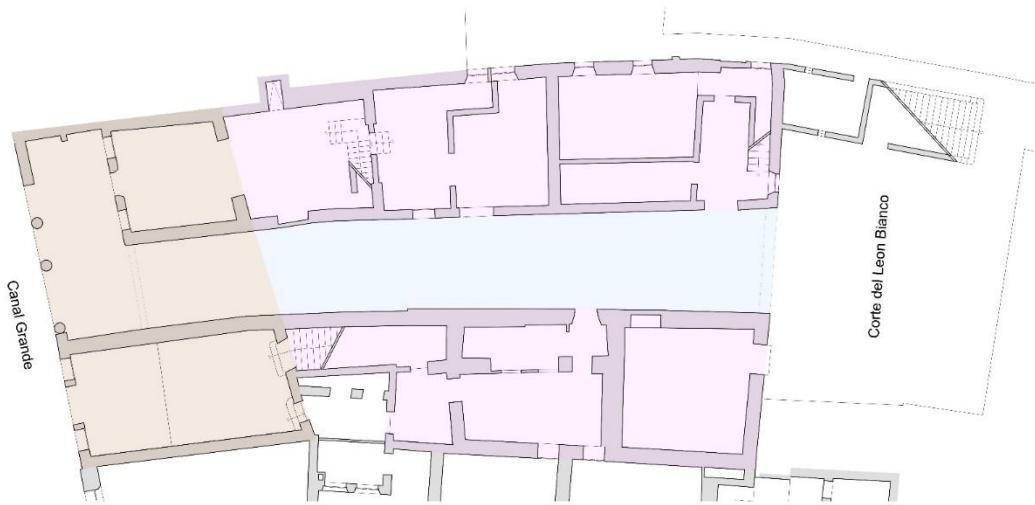
Evoluzione edilizia

ipotesi ricostruttiva di W. Dorigo (da Venezia Romanica, 2003)

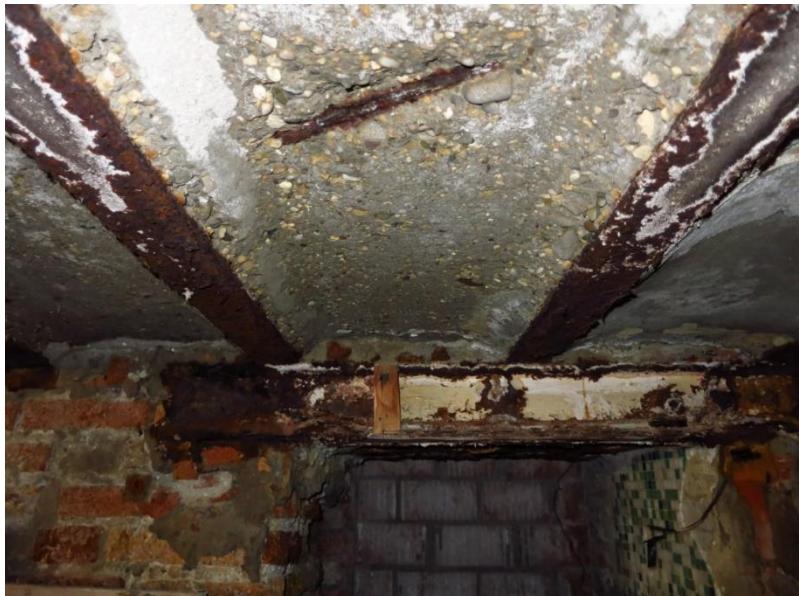
Solai inseriti in epoca recente in pessimo stato di conservazione

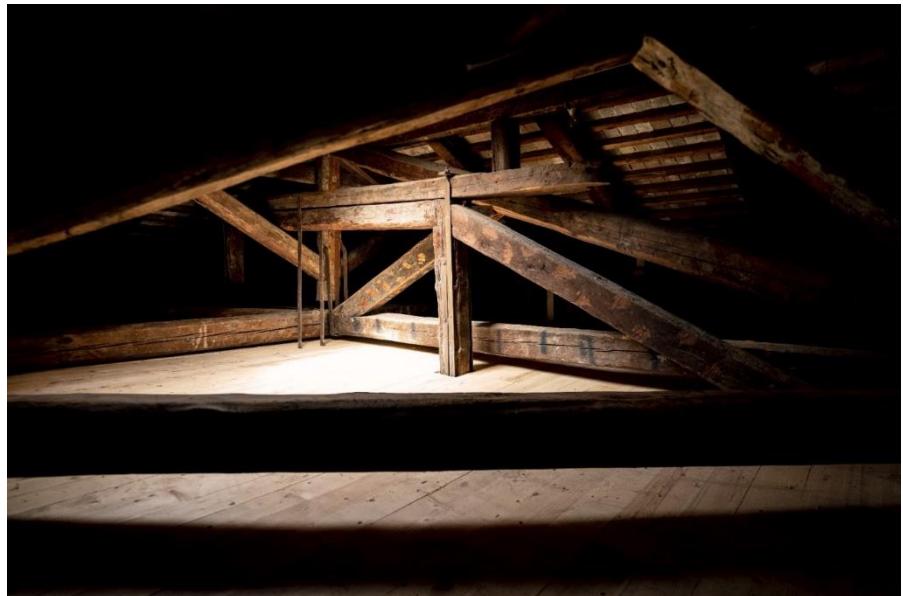
Antica sapienza costruttiva nelle incavallature del tetto

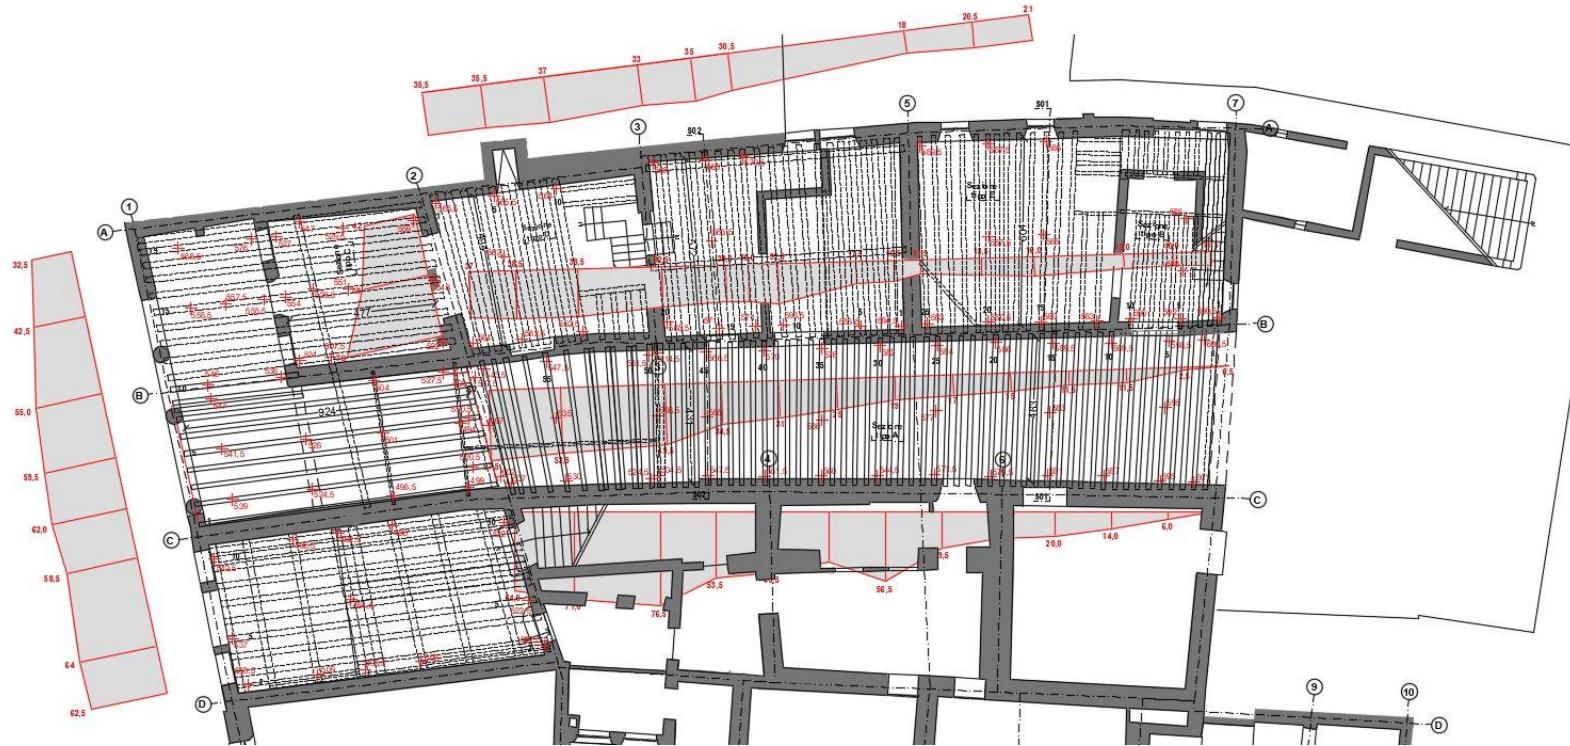
Analisi critica dei dissesti: rilievo dei sedimenti differenziali

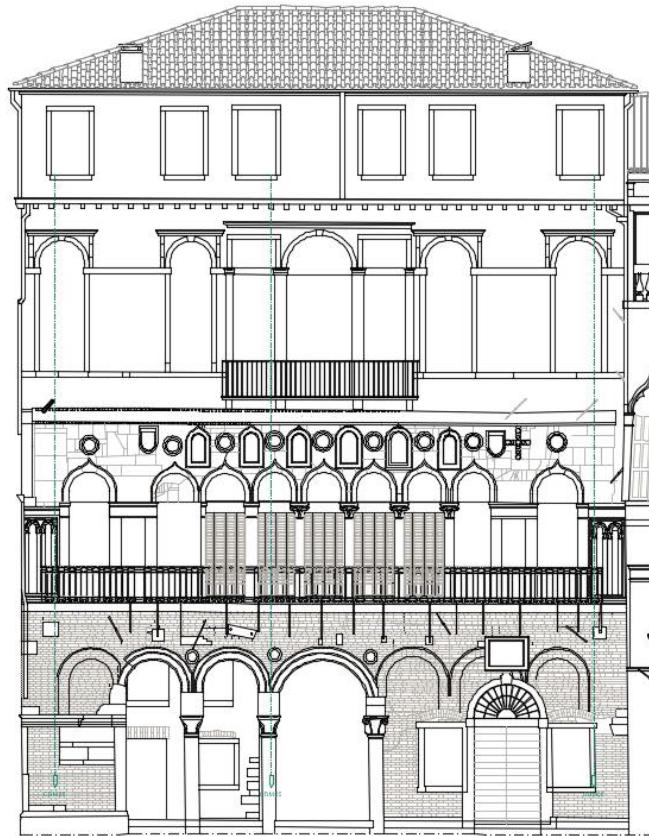
Analisi critica dei dissesti: fuori verticalità delle facciate

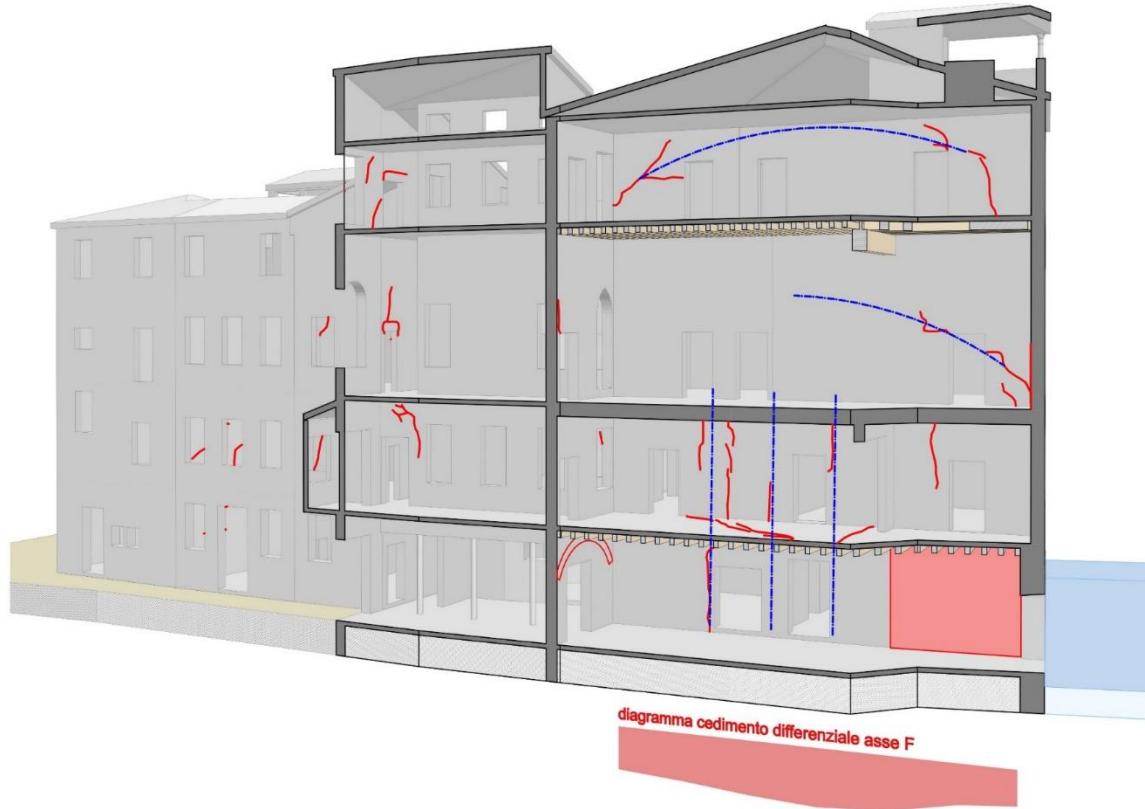
Analisi critica dei dissesti: quadro fessurativo

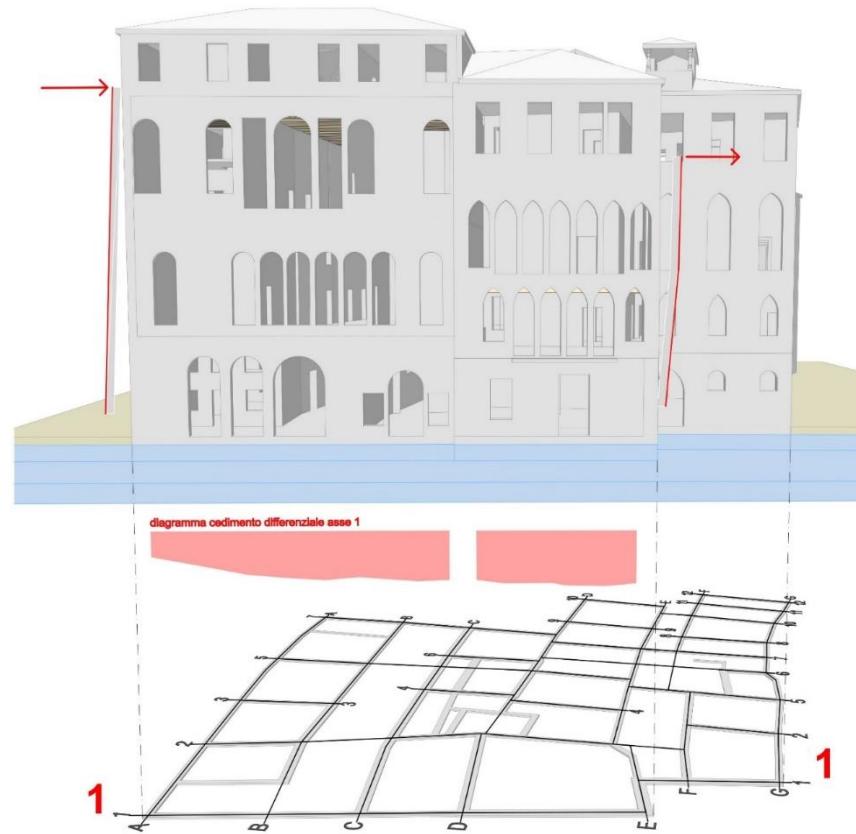
Analisi critica dei dissesti: deformazioni nel proprio piano
delle facciate del complesso edilizio di Ca' da Mosto e Ca' Dolfin

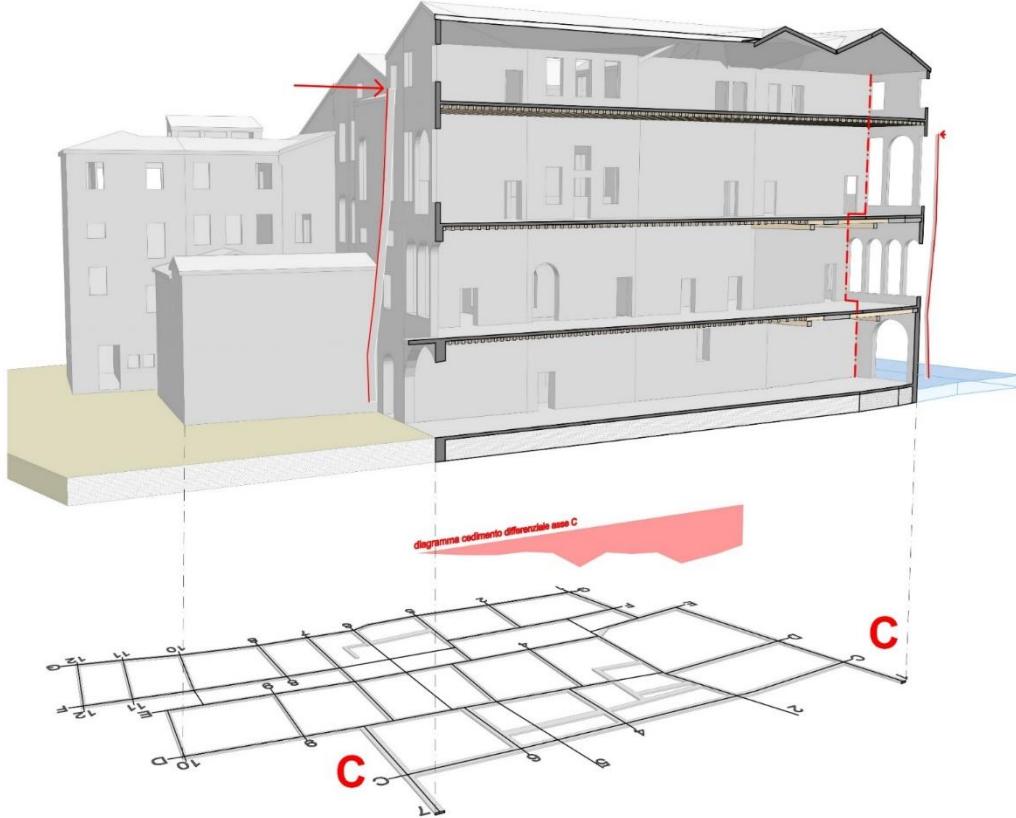
Analisi critica dei dissesti: deformazioni nel proprio piano
della parete di spina (in falso) di Ca' da Mosto

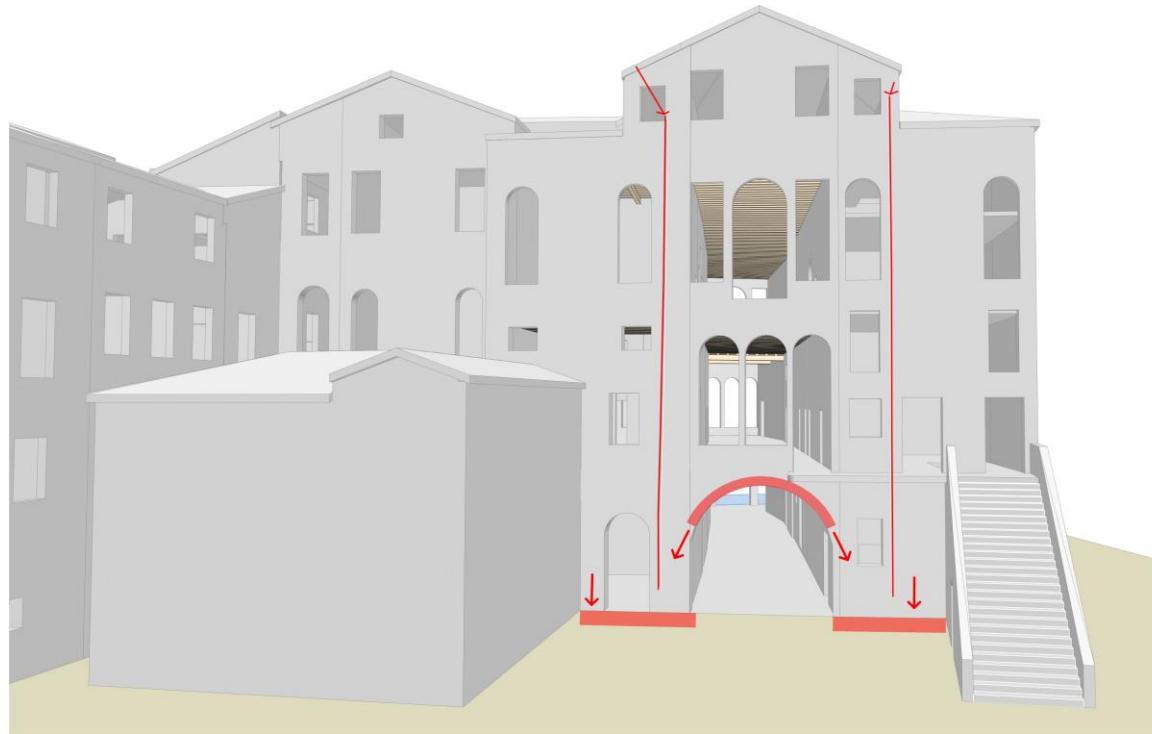
modello: arco di scarico del portego passante
L'adozione del modello ad arco sembra confermare la preesistenza di
due corpi edilizi distinti, integrati poi dal portego

Analisi critica dei dissesti: soluzione statica adottata per l'integrazione del volume del *portego*
con le cassette preesistenti a formare l'edificio tripartito

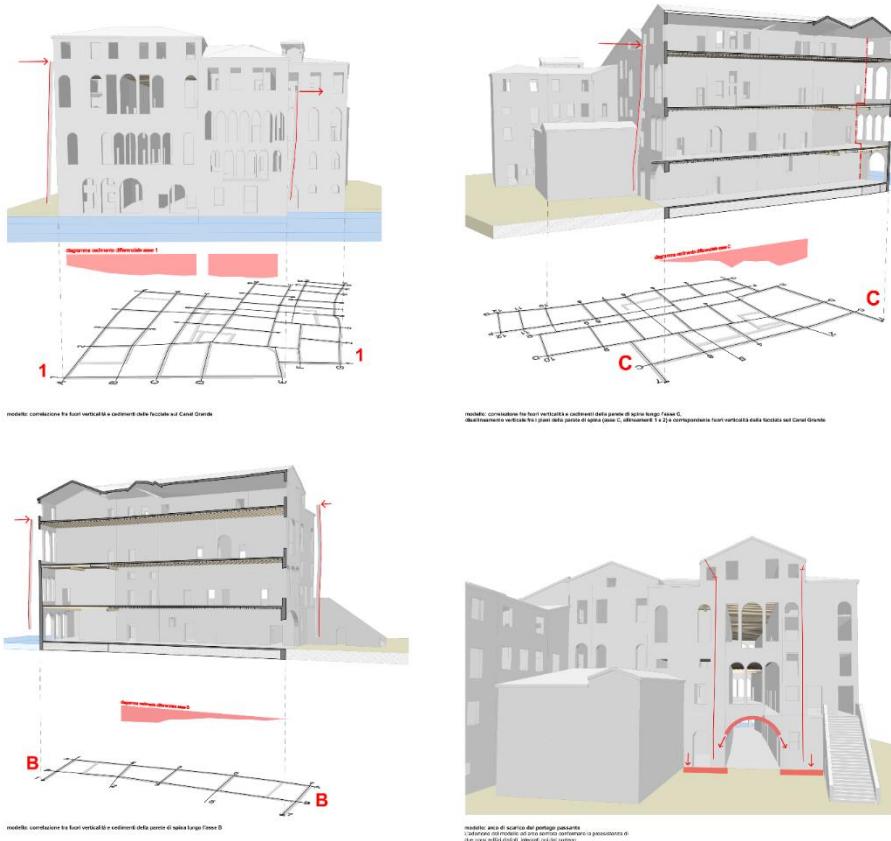
Analisi critica dissesti: quadro d'insieme delle deformazioni del complesso edilizio di Ca' da Mosto e Ca' Dolfin

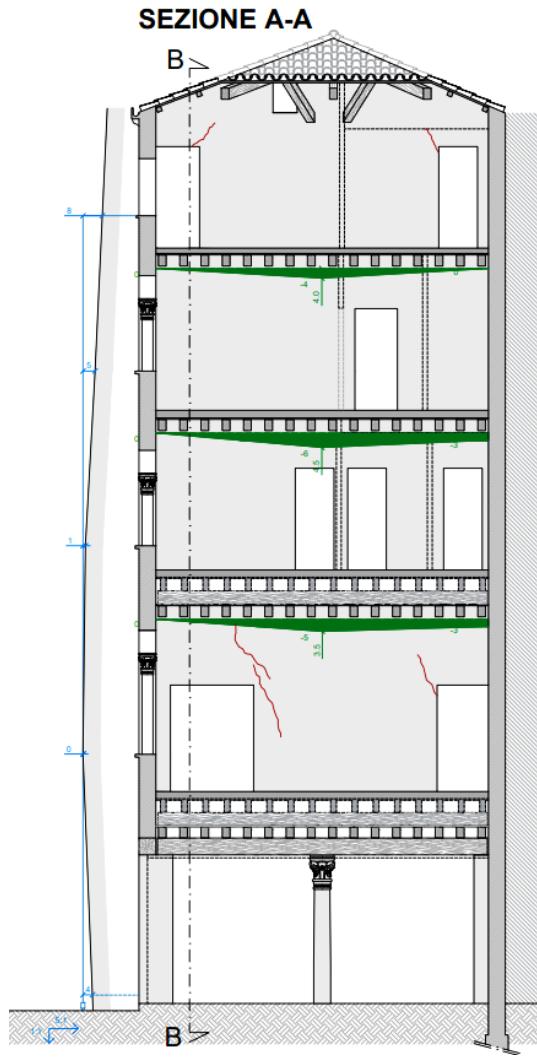
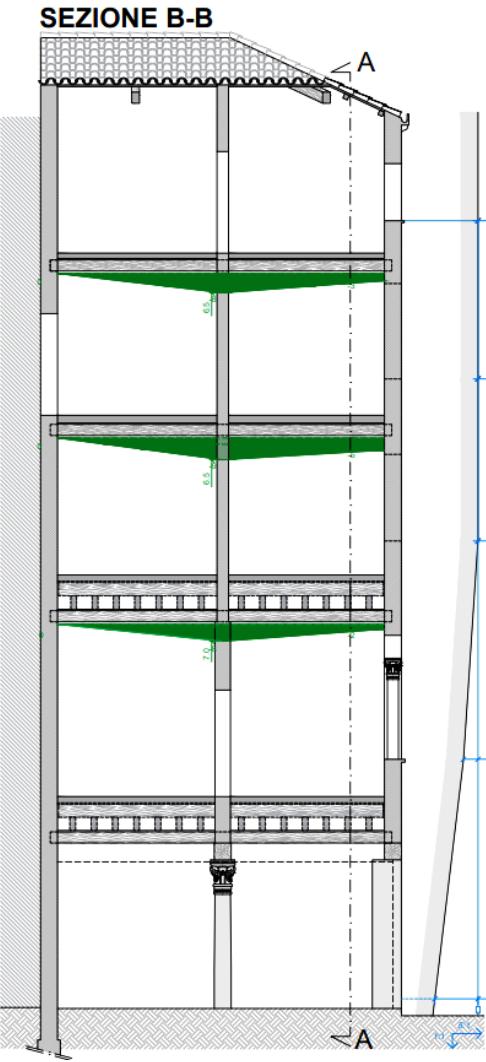
Pianta di riferimento

Analisi critica dei dissesti: rilievo delle deformazioni flessionali dei solai dei piani superiori per valutare la sollecitazione della colonna e dell'architrave del piano terra

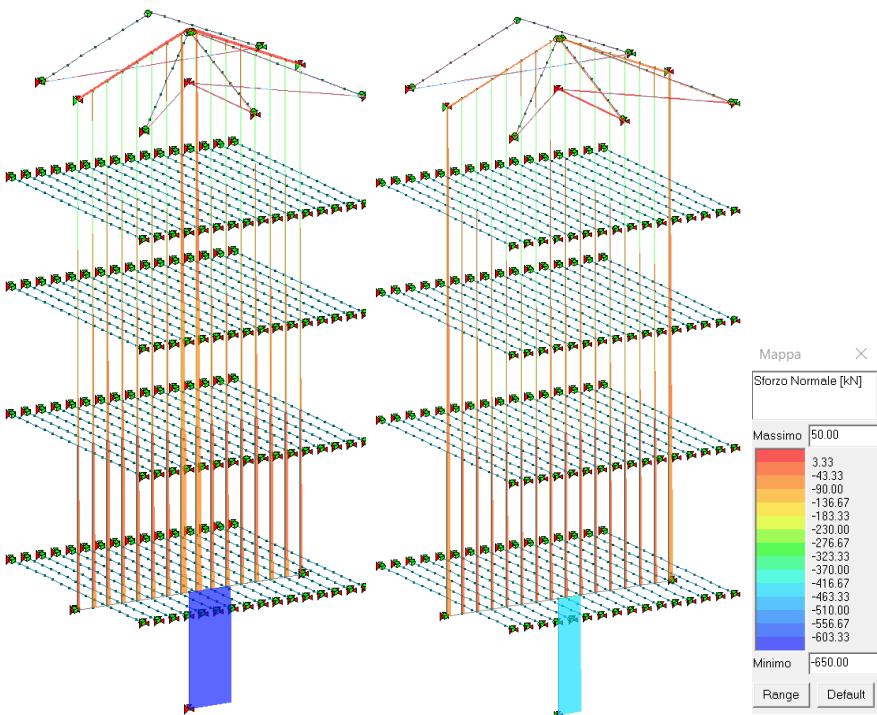
decremento della sollecitazione di compressione sulla colonna da 65 000 kg a 43 000 kg (riduzione del 33%)

Analisi critica dei dissesti: confronto tra modello con vincolo fisso (ideale) e vincolo cedevole (aderente alla realtà)

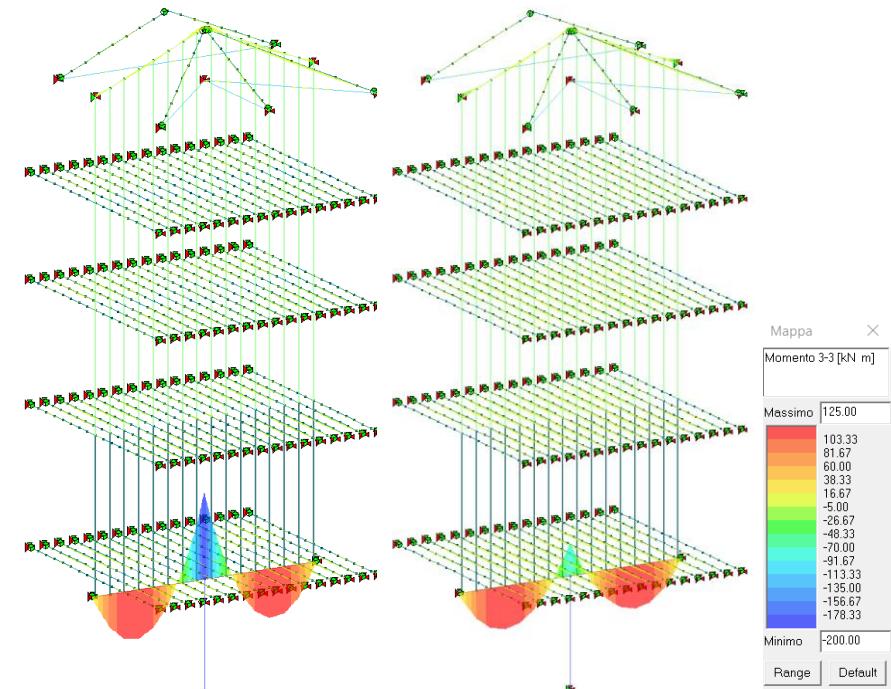
decremento del picco di sollecitazione flettente negativa sull'architrave ligneo da 199 000 kg·m a 96 000 kg·m (riduzione di oltre il 50%)
